通学路対策箇所図(上津小学校)

【対策検討メンバー】
・教育委員会、小学校
・道路管理者
・久留米警察署

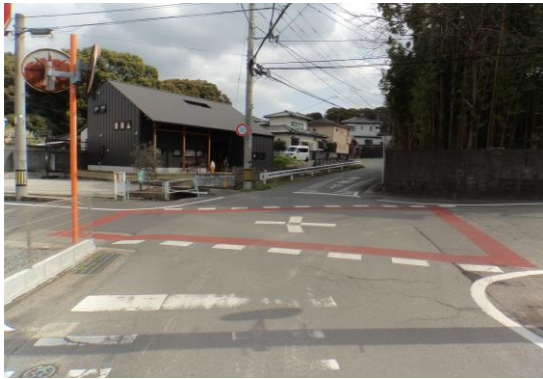
②五叉路になっており、見通しが悪い。交通量が多く、道路を横断するのが危険である。また、信号や横断歩道がない。

<対策メニュー>
・カラー舗装【市】[令和4年度対策済]

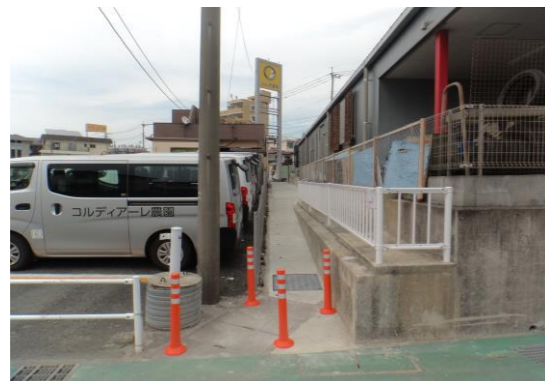
①国道3号線の歩道が狭い。また野添の交差点に向かう市道もグリーンベルトの幅が狭い。このため店舗の許可を得て、駐車場を通行しているが、車の往来があり、安全とはいえない状況である。

<対策メニュー>
・水路に蓋掛けし通路として使用【市】
[令和4年度対策済]

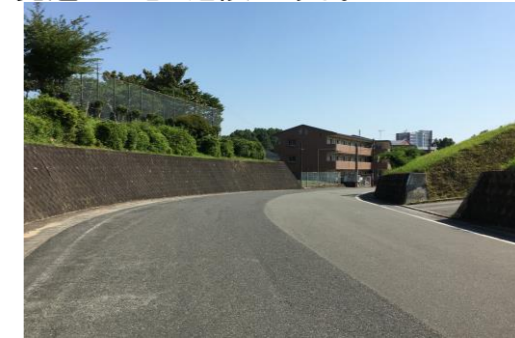
③道幅がある程度あるので車がスピードを上げてきているが、教会側から出てくるときに見通しが悪く危険である。

<対策メニュー>
・検討中
