通学路対策箇所図(弓削小学校)

R3

【対策検討メンバー】
・教育委員会、小学校
・道路管理者
・久留米警察署

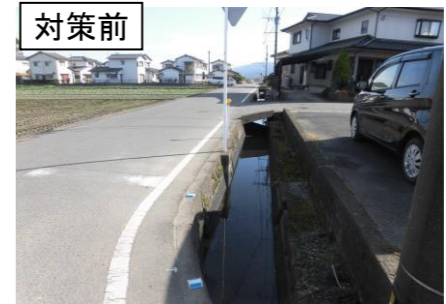
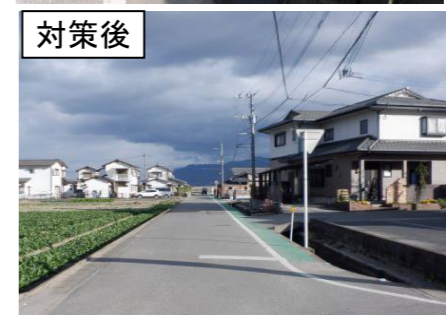
②道がせまく横に用水路がある、車の通行も多いため児童が非常に通りにくい。

＜対策メニュー＞
・グリーンベルトの設置【市】
[令和4年度対策済]

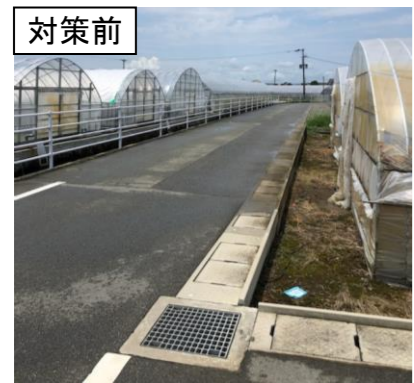
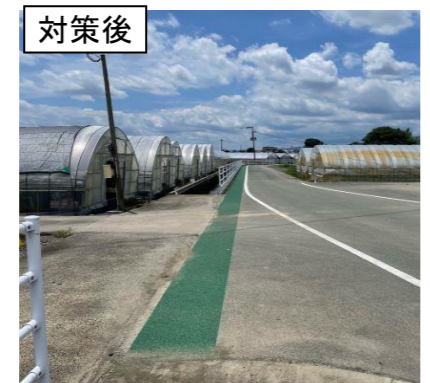
①道がせまく、ビニールハウスが多いため見通しが悪く児童の登下校に注意が必要

＜対策メニュー＞
・グリーンベルトの設置【市】[令和4年度対策済]
