# 通学路対策箇所図(弓削小学校)

【対策検討メンバー】  
 ・教育委員会、小学校  
 ・道路管理者  
 ・久留米警察署

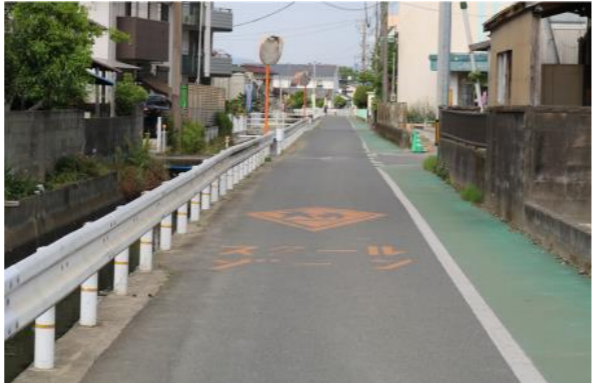
⑤車が離合できないくらい道幅が狭く、歩道も狭い。スピードを出す車も多い。

<対策メニュー>  
 ・検討中【市】

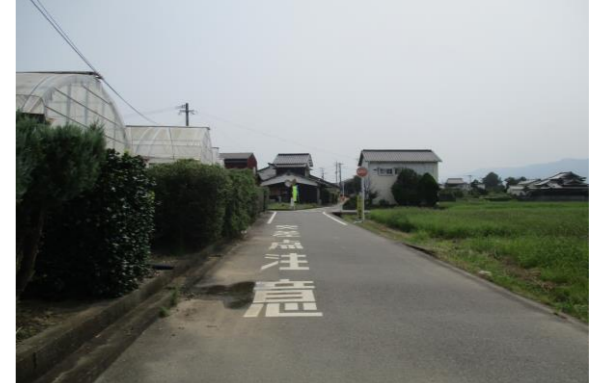
②一角が登校班の集合場所となっているが、交通量が多く危険。

<対策メニュー>  
 ・外側線設置、路面標示【市】  
 [令和元年度対策済]

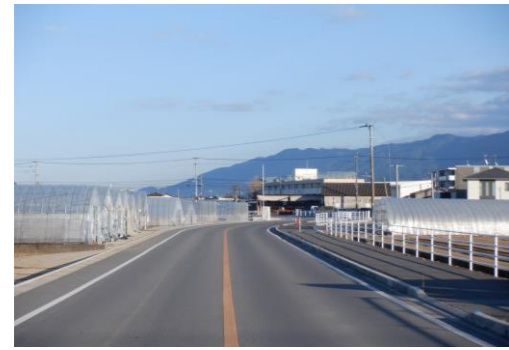
⑥路側帯が片側にしかない。道幅が狭く、車が停車していたり、工事車両の出入りが多く危険。

<対策メニュー>  
 ・道路拡幅【県】[令和元年度対策済]

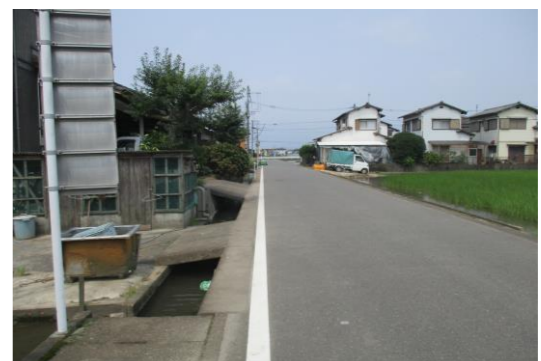
①用水路に蓋やガードレールがなく危険。過去には落下し怪我をした児童あり。

<対策メニュー>  
 ・外側線の延長【市】[令和元年度対策済]

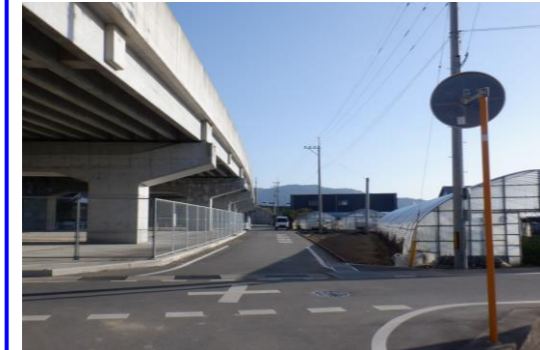
③見通しが悪く、一時停止の標識がないため、南から来る車が止まらずに進入するため事故が多い。

<対策メニュー>  
 ・路面標示【県・市】[令和2年度対策済]

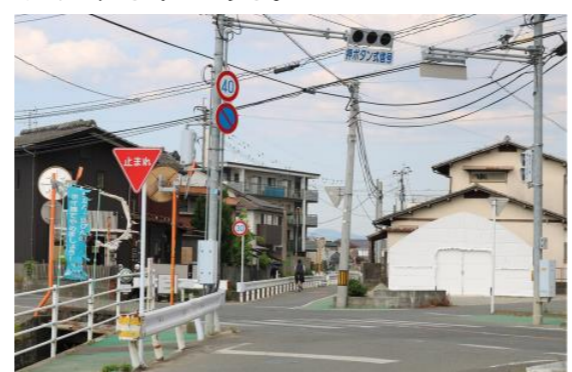
④五差路になっており、交通量も多い。信号はあるが、横断歩道が青になっても気付かずに進入する車がある。

<対策メニュー>  
 ・検討中
