# 通学路対策箇所図(大善寺小学校)

R2

大善寺小学校

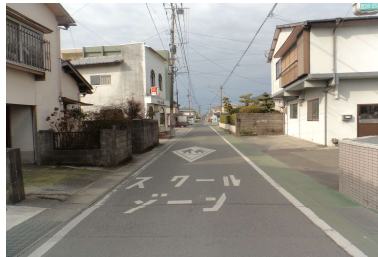
②道幅が狭く、信号待ちの際、グリーンベルトに車が進入して停車するので、児童が通れなくなる。交通量も多い。

＜対策メニュー＞  
・路面標示【市】[令和3年度対策済]

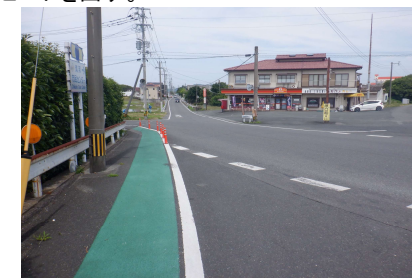
①道幅が狭く、白線ギリギリを通る車が多い。荒木駅への抜け道として利用され、登校時(7:00~8:30)に交通量がとても多く、車がスピードを出す。

＜対策メニュー＞  
・カラー舗装、路面標示【県】  
[令和6年度対策済]

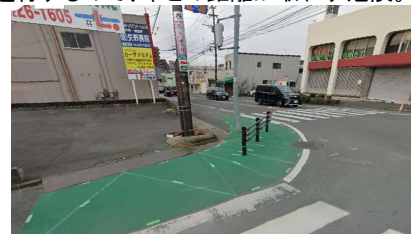
③交通量がとても多い。歩道が狭く、自転車も通行するので、車との距離が取れず危険。

＜対策メニュー＞  
・カラー舗装【県】[令和2年度対策済]
