通学路対策箇所図(上津小学校)

【対策検討メンバー】
・教育委員会、小学校
・道路管理者
・久留米警察署

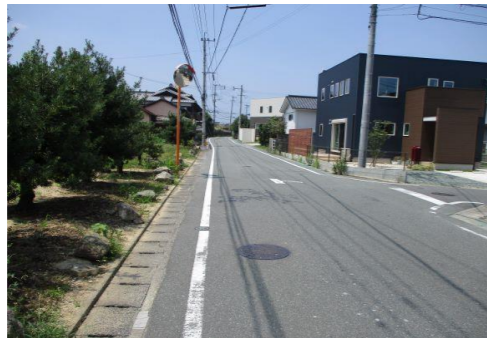
④道幅が特に狭くなっており、交通量が多く更に自転車が右折する通学路となっているため、後ろから来た車との接触が考えられる。

<対策メニュー>
・検討中

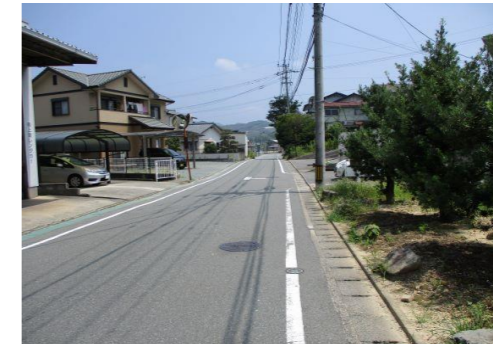
③上津小学校の児童、青陵中学校及び祐誠高校の生徒の通学路であるが、道幅も路側帯も狭く、トラック等も通る。

<対策メニュー>
・検討中

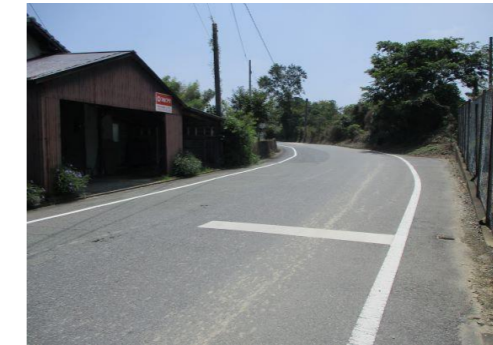
①カーブで見通しが悪い。八女への抜け道になっているため、交通量が多く、スピードを出す車が多い。

<対策メニュー>
・検討中

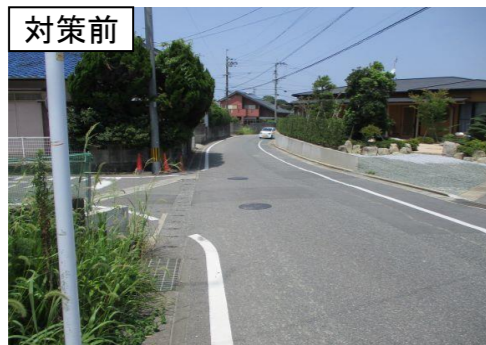
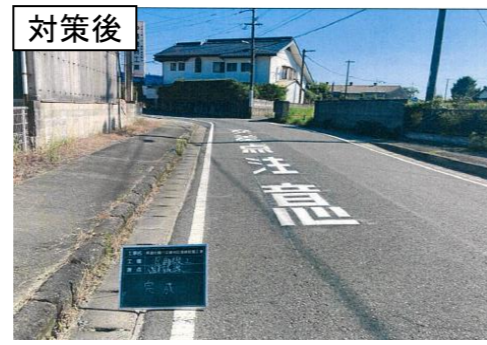
②カーブミラーは設置してあるが、横断歩道がない。見通しが悪く、接触事故が連続して発生している。

<対策メニュー>
・路面標示【県】[令和4年度対策済]
