# 通学路対策箇所図（青木小学校）

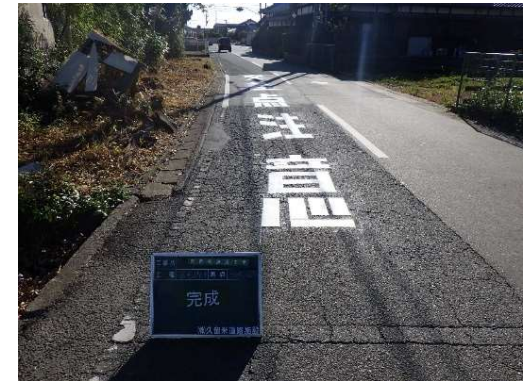
①点減信号が設置されているが、交差点の北西側にブロック塀や植え込みがあるため視界が悪い。

＜対策メニュー＞

- ・防護柵設置【県】
- ・路面標示【市】[R5年度対策済]

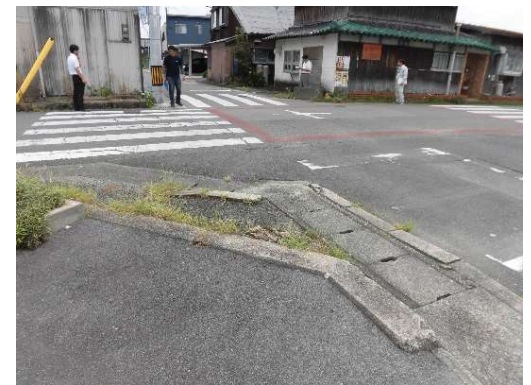
②点減信号が設置されているが、交差点の東側が狭い。このため児童生徒の待機(待避)場所がなく、車が離合する際は大変危険である。

＜対策メニュー＞

- ・検討中
