通学路対策箇所図（小森野小学校）

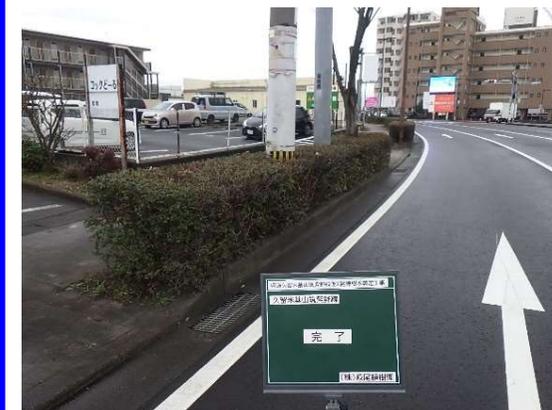
①交通量が特に多い交差点であるため、危険である。

<対策メニュー>

・草木の剪定【県】[R5年度対策済]

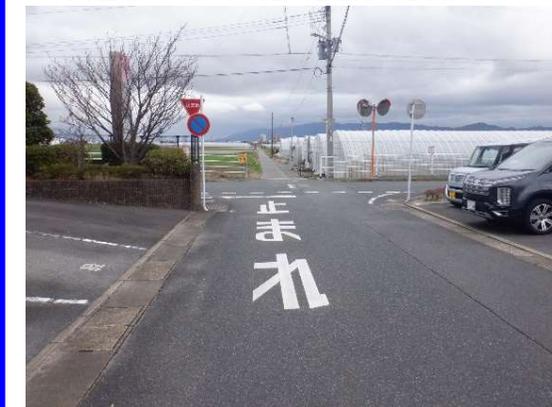
②筑後川堤防から降りてきて、車からは直線道路でありスピードが出やすい道路である。しらゆりの塀が高く、交差点のミラーの見辛さも危険。

<対策メニュー>

・路面標示【市】[R6年度対策済]
