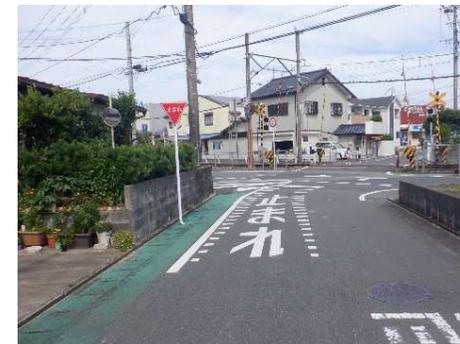
①自動車・歩行者ともに通行量が多く、「横断注意」等の警告表示等の必要性がある。特に、雨天時は危険である。

- ・路面標示【市】[R6年度対策済]
- ・停止線更新、標識移設【警察】[R6年度対策済]

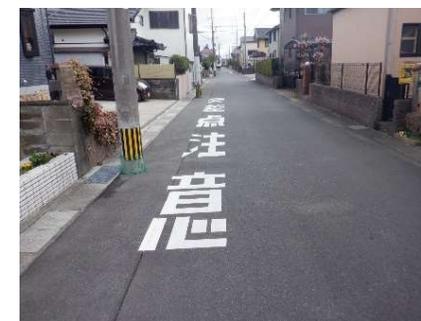
②抜け道を使う車両が多い。スピードを出して走行している場合も見られ、これらの3連続交差点付近での危険性が高まっている。

- ・路面標示【市】[R6年度対策済]
- ・標識移設【警察】[R6年度対策済]

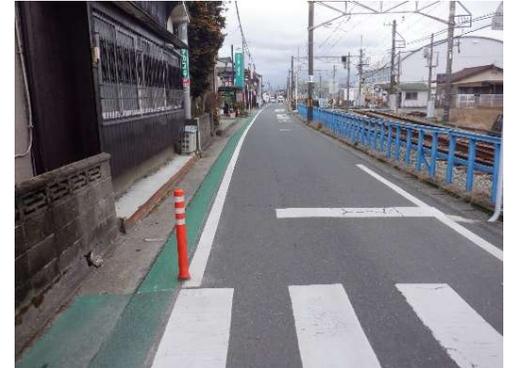
③抜け道に使われるため、自動車の交通量も多い。線路横の一方通行路線を逆走する車があり、危険である。

- ・カラー舗装【市】[R6年度対策済]
- ・取り締まり【警察】[R6年度対策済]

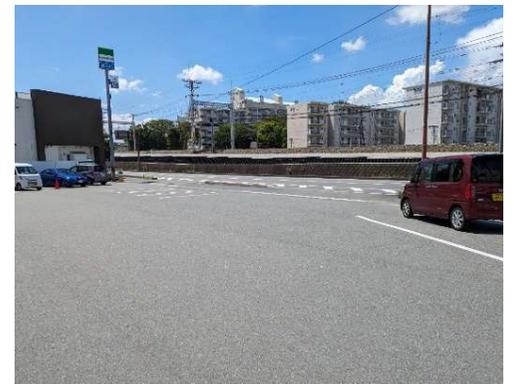
④店舗の西側と東側に面する通学歩道をまたぐ駐車場で入り口が、合計3カ所あり、出入りする車両が多く、危険である。

- ・安全指導【学校】[R5年度対策済]
