通学路対策箇所図(大善寺小学校区)

【対策検討メンバー】
 ・教育委員会、小学校、中学校
 ・道路管理者
 ・久留米警察署

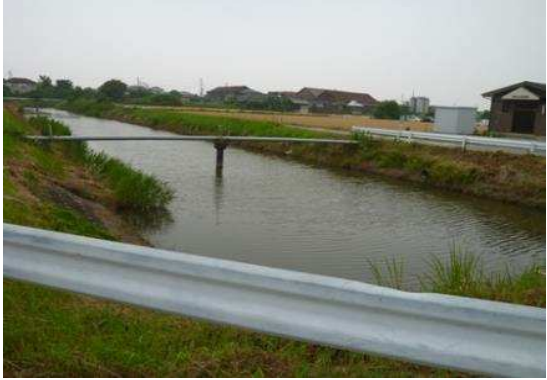
① 水深が深い。梅雨時には増水して道路との境が分からなくなる。

対策メニュー
 ・安全指導【学校】[平成25年度対策済]

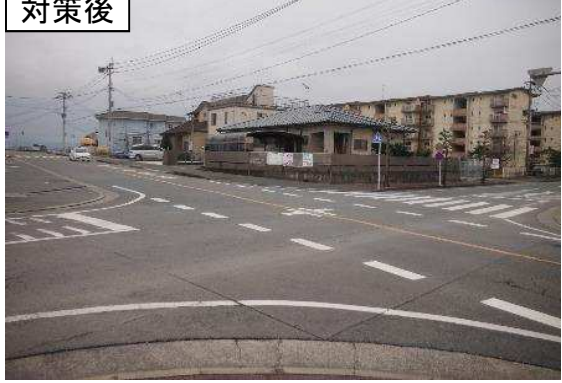
② 横断歩道はあるが、車のスピードが速い。

対策メニュー
 ・横断歩道の更新【警察】
 ・区画線、路面標示の更新【県】
 [平成25年度対策済]
