通学路対策箇所図(三瀨小学校)

- 【対策検討メンバー】
- ・教育委員会、小学校
 - ・道路管理者
 - ・久留米警察署

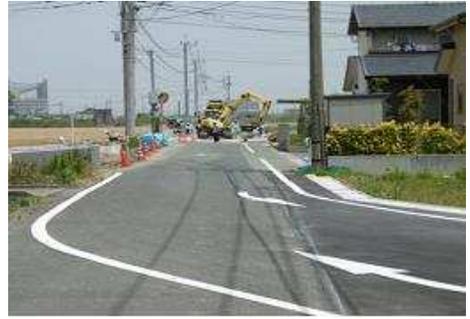
①横断歩道がなく危険である。
交差点で一時停止しない車が多く危険である。

<対策メニュー>

- ・安全指導【学校】【平成26年度対策済】

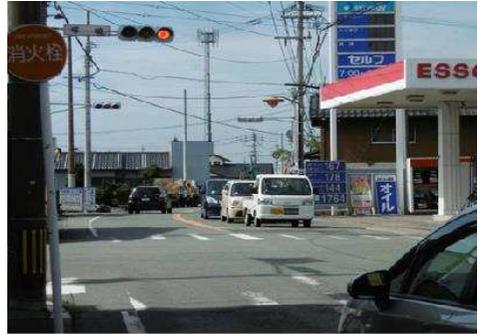
④青信号で進入して、すぐ次の信号機が赤信号の場合でも勢いで通過する車があり危険である。

<対策メニュー>

- ・取り締まり強化【警察】【平成26年度対策済】
- ・安全指導【学校】【平成26年度対策済】
- ・路面標示【県】【平成28年度対策済】
