監 查 公 表

久留米大学雨水貯留施設築造工事

工事技術調査報告書

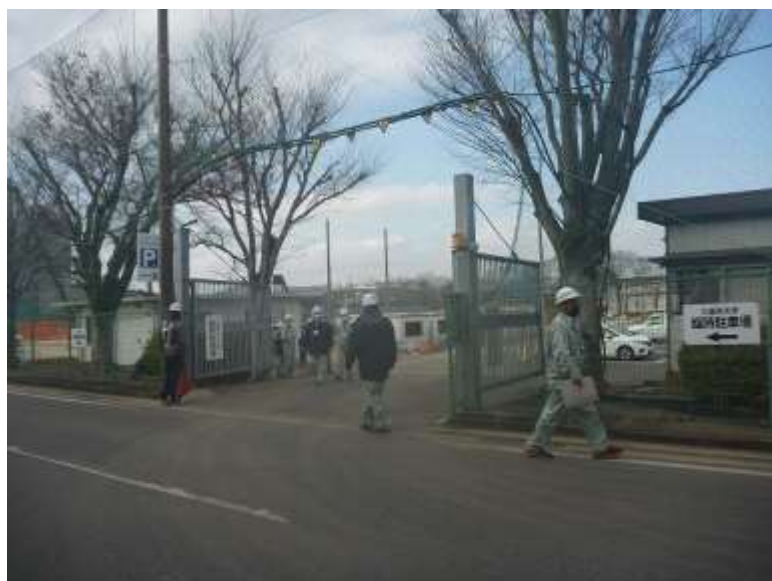
工事用車両出入口
(グラウンド南側部)

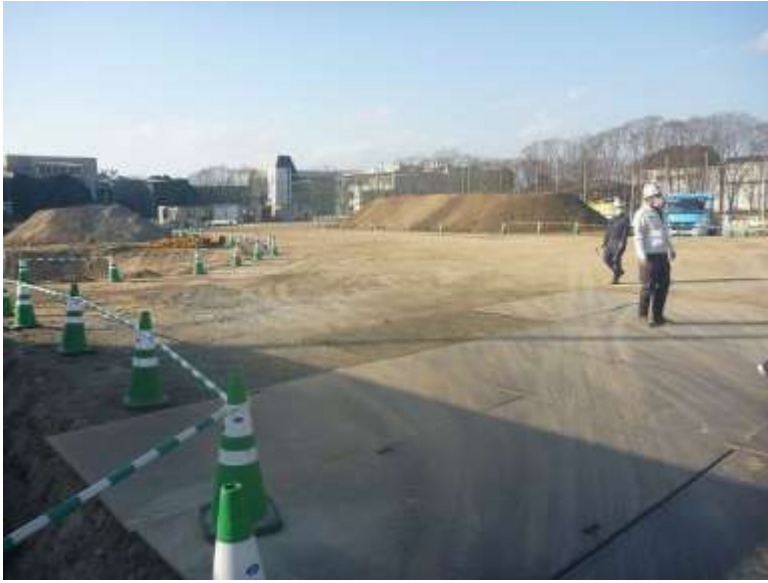
工事用道路からの全景
(グラウンド南東部より)

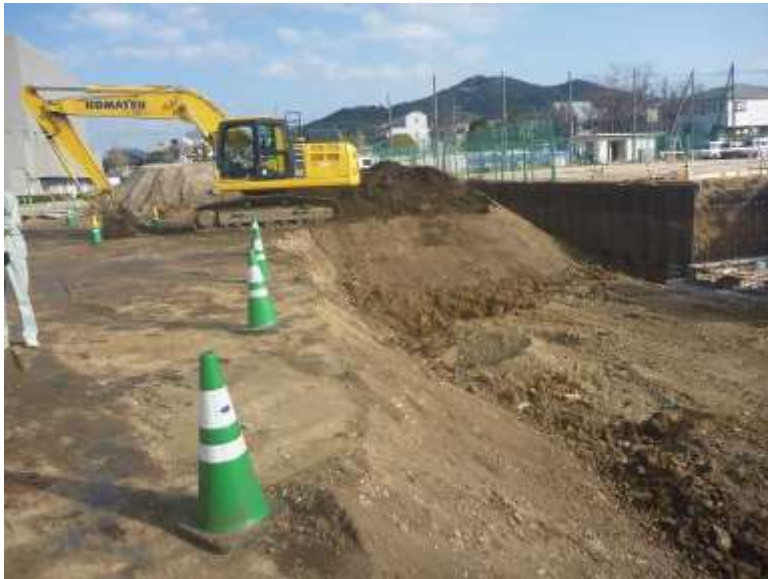
グラウンドの掘削状況
(グラウンド南側部)

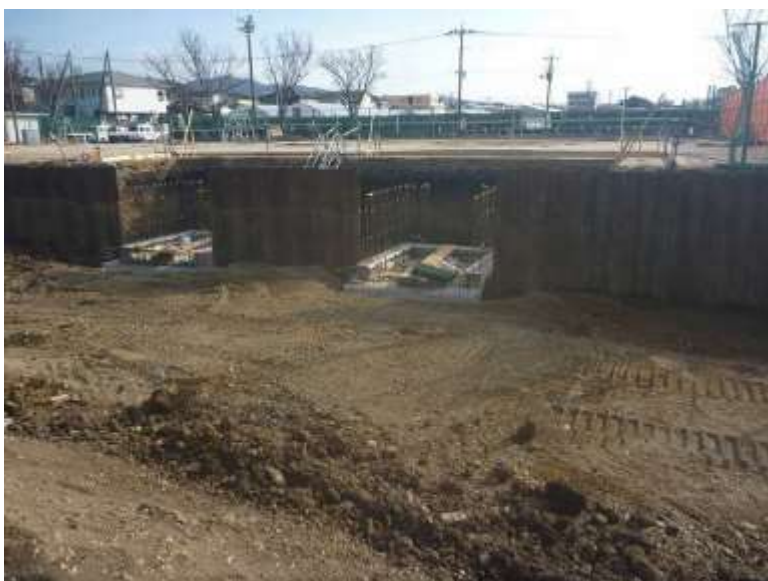
グラウンド南側に位置する流入施設の施工は、工程上では1月からの施工となっていて、現地作業では流出部の現場打ちコンクリートによる躯体構築作業が実施されていた。この流入施設は主としてプレキャストボックスカルバートによる施工となっているが、この中で問題となるのが県道御井諏訪野線直下（約延長10 m）の区間のPCカルバートの施工である。

流入施設流出部の施工状況
(グラウンド南側部)

この県道部分の施工に際しては、現在詳細に施工法を検討中とのことであるが、土留工及び路面覆工を設置して、夜間に県道を一時的に通行止めにより施工を行う作業方法を計画中とのことであった。工事全体期間を通して最も技術的難易度の高い工事であり、また交通量の多い県道直下での施工でもあるため、確実な施工計画及び仮設計画の立案、余裕のある作業工程、道路や隣接する河川への影響を極力抑える作業方法（掘削及び埋戻し管理）を実施して、工事を安全に進めることを要望する。

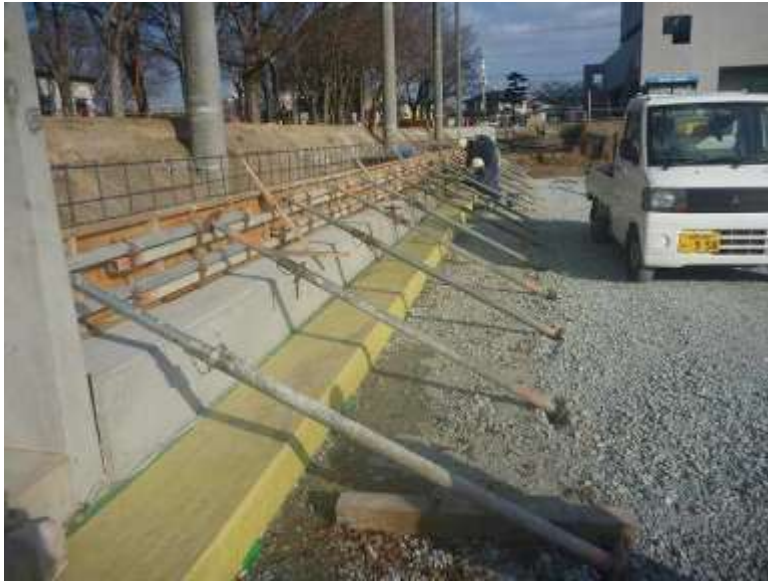
当日の現場作業はグラウンド北側部において土砂掘削・積込、残土の運搬作業、掘削敷の碎石転圧作業、階段部の施工が実施されていた。グラウンドは広いようだが掘削作業が進行中のため、階段工等の構造物作業が輻輳することとなり、作業機械類の立入禁止措置を考慮すれば、限られた狭い範囲での並行作業となるために特に注意が必要となる。

階段部の施工状況
(グラウンド北側部)

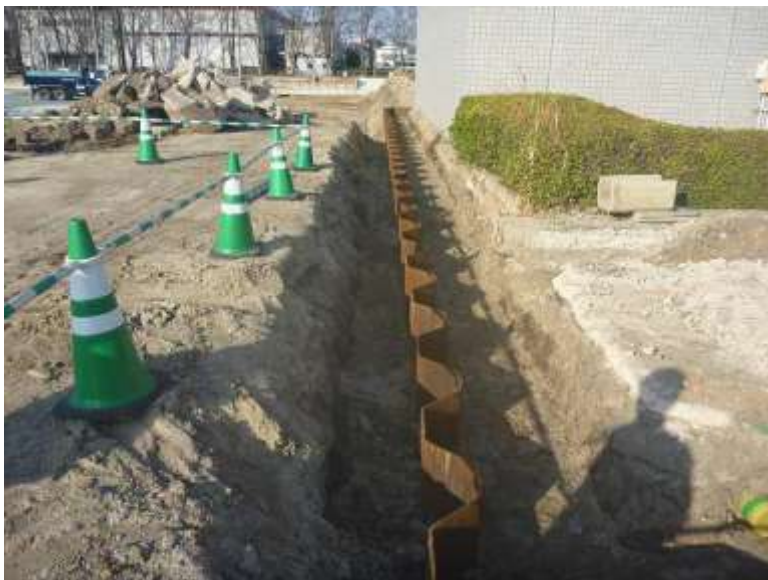
これより管理値以内に十分収まっていることが確認できていて、鋼矢板打設の施工管理状況は良好といえる。また現場においても鋼矢板打設完了後の天端の状況を目視で確認ができたが、この状況からも良好な施工管理状況が裏付けられている。

擁壁工鋼矢板の施工状況
(グラウンド東側部)

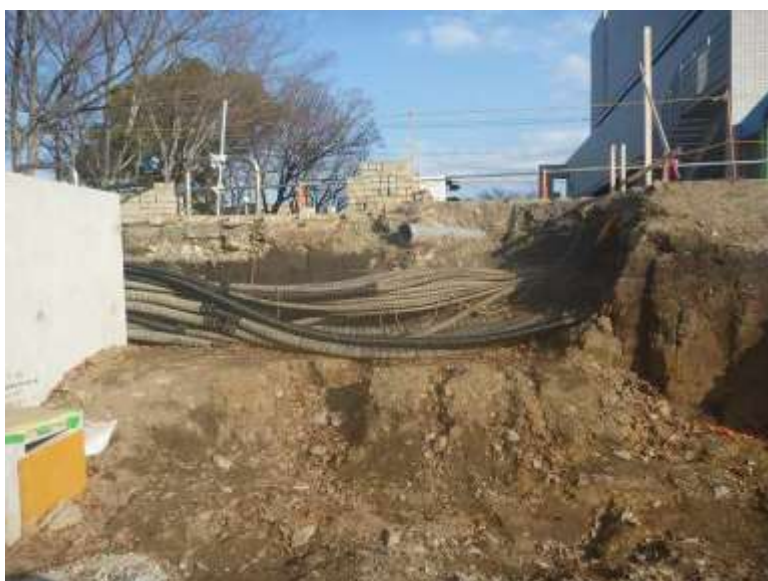
グラウンド西側法面部において、地中埋設ケーブル10数条が露出している。露出部の真上には雨水が流出すると思われる硬質ポリ塩化ビニル管も露出しており、降雨時には露出しているケーブルに雨水が直接当たる状況となっている。完成後の法面構造物や上部敷地（通路）との関連もあるが、上部からの荷重や洪水の流入・流出や残留水位により、法面の背面土砂が流出する可能性が考えられるので、早急に埋設物管理者と打合せをし、防護策を講じられたい。

グラウンド西側法面部（北東隅部）において、当初の掘削施工前に事前確認にはなかった地中埋設ケーブル10数条が露出している状況が確認されている。露出部の真上には雨水と思われる塩ビパイプも露出しており、降雨時には露出しているケーブルに雨水が直接あたる状況となっている。完成後の法面構造物や上部敷地（通路）との関連もあるが、工事完成時

地中埋設ケーブル露出状況
(グラウンド東側部北角)

に上部からの荷重や洪水時の水位の影響を受けないような安全な防護対策を、早急に埋設物管理者と打合せをして実施することが望まれる。

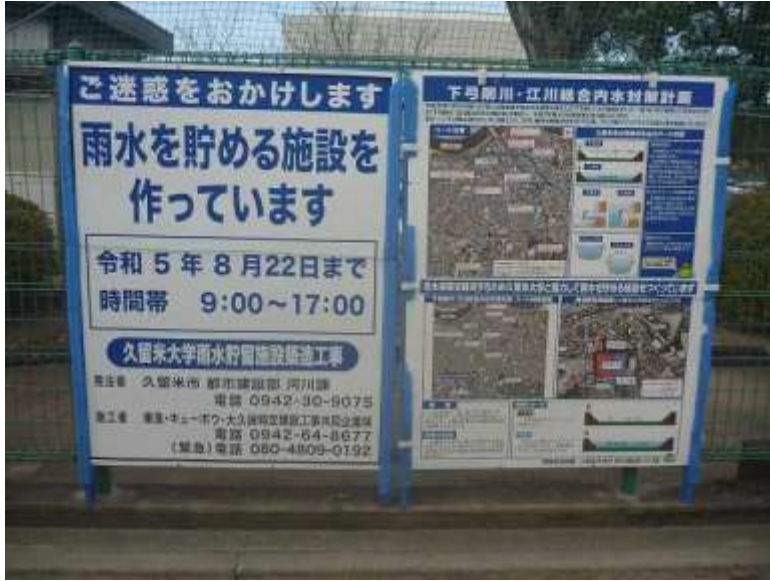
工事用出入口の工事看板
(グラウンド南側部)

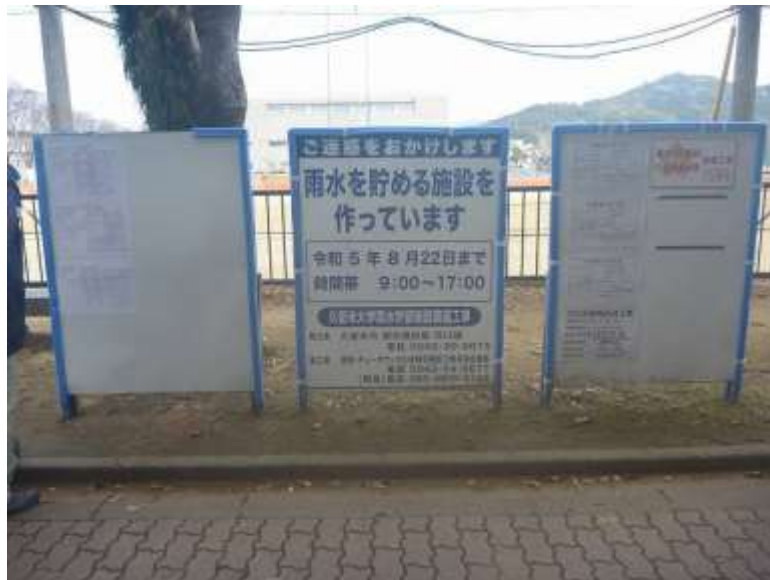
大学内の通路側の工事看板
(グラウンド西側部)

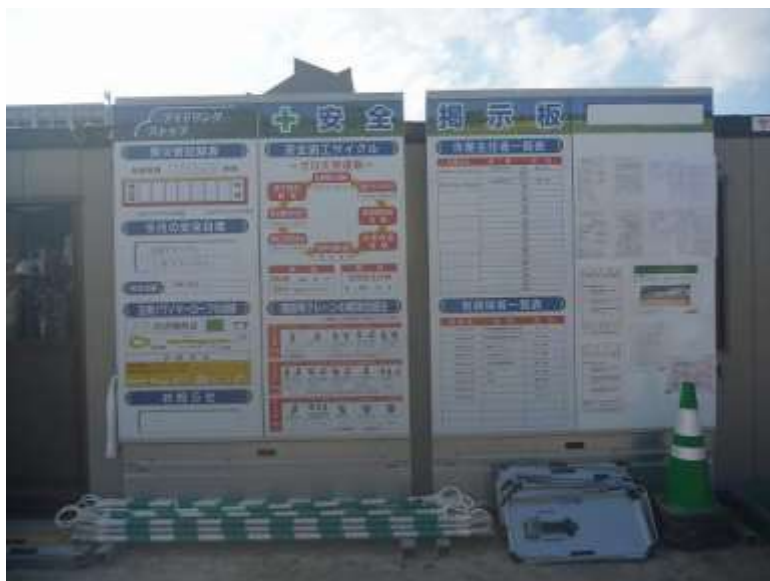
工事関係看板は3か所に設置されている。グラウンド西側の大学構内道路横の公衆に見える場所の掲示板では工事案内、建設業許可証、施工体系図が掲示され、南側の県道の工事用車両の出入口部では治水対策計画、工事案内が掲示され、現場内の事務所前の作業員がよく見える場所に施工体系図、緊急時の連絡一覧表、作業主任者一覧表、有資格者一覧表、今月の安全衛生目標等の安全看板が掲示されている。これにより安全衛生関係看板の掲示状況は良好である。

現場事務所前の安全衛生看板
(グラウンド南側部)
