歴史散歩

れきしさんぽ° No.7

古代道路を掘る

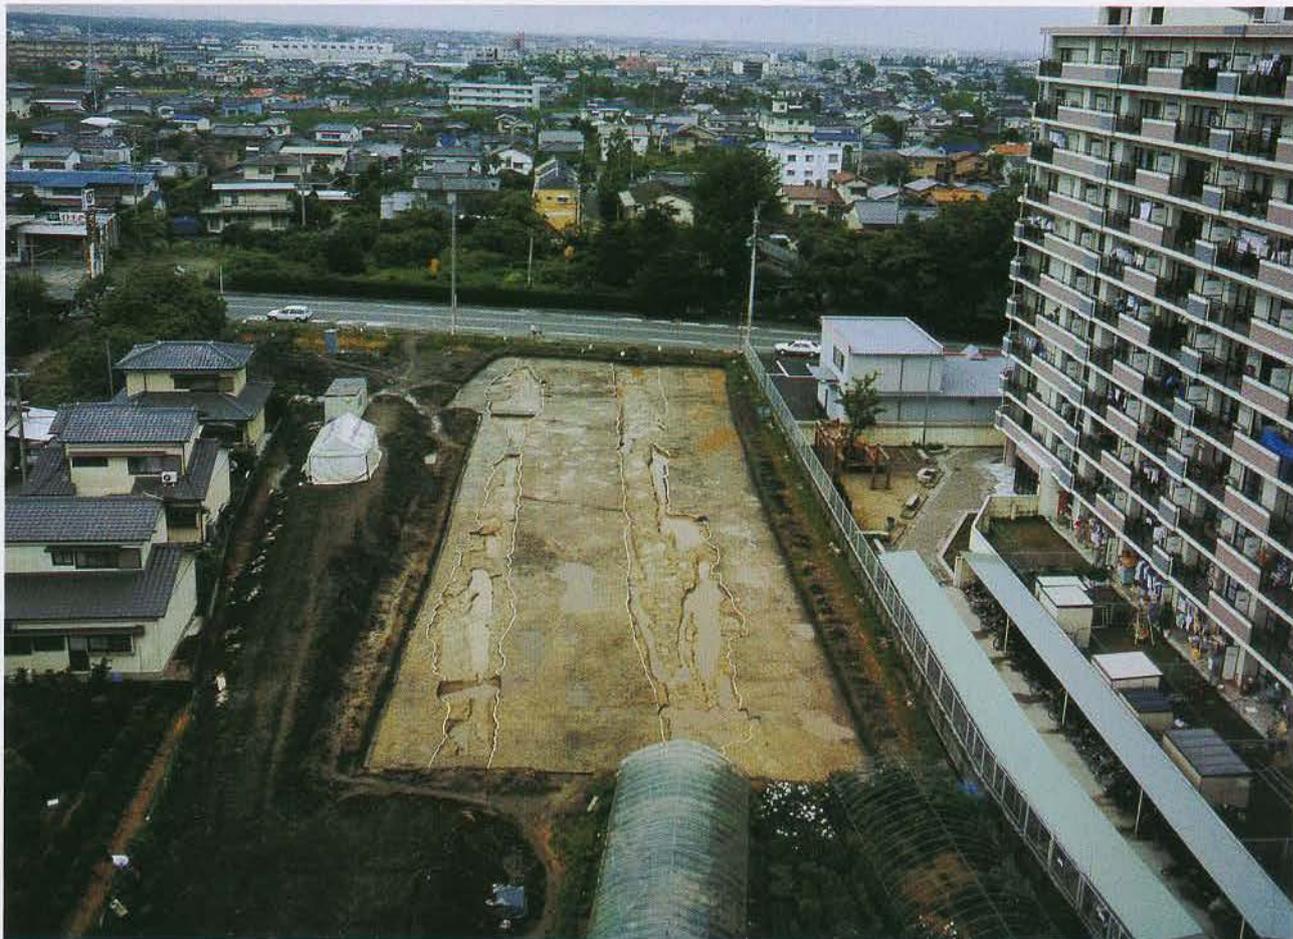
北上空から見た西海道跡第1次調査地（諏訪野町所在）。駅路の推定路線上の発掘調査で、両側の側溝に挟まれた道路面が約70m分発見された。側溝は何度も掘り直されたために、複雑な形状をしている。路面の幅は7m以上と推定され、路面の一部には、舗装を目的とした地形土やバラスが残存していた。8世紀～11世紀頃まで使用されていたようだ。1992年調査。

側溝 平地などで一般的に見られる施工方法で、路面の排水を目的として、道路の両側に側溝を配しています。緩やかな斜面では、高所側にだけ側溝を施す例もあります。前者の例としては、車地遺跡や西海道跡第1次調査など多数に、後者の例としては、筑後国府跡第78次調査などがあげられます。

暗渠 路面上に不定方向に溝を掘り、砂で埋め戻してあります。これも路面の排水のためと考えられます。この例として、西海道跡第1次調査や筑後国府跡第78次調査などがあります。

バラス(砂利)敷き 路面の舗装工事の一種です。主に砂利や礫を使いますが、細かく砕いた陶磁器類等を混ぜることがあります。西海道跡第1次調査や筑後国府跡第50次調査などが例としてあげられます。

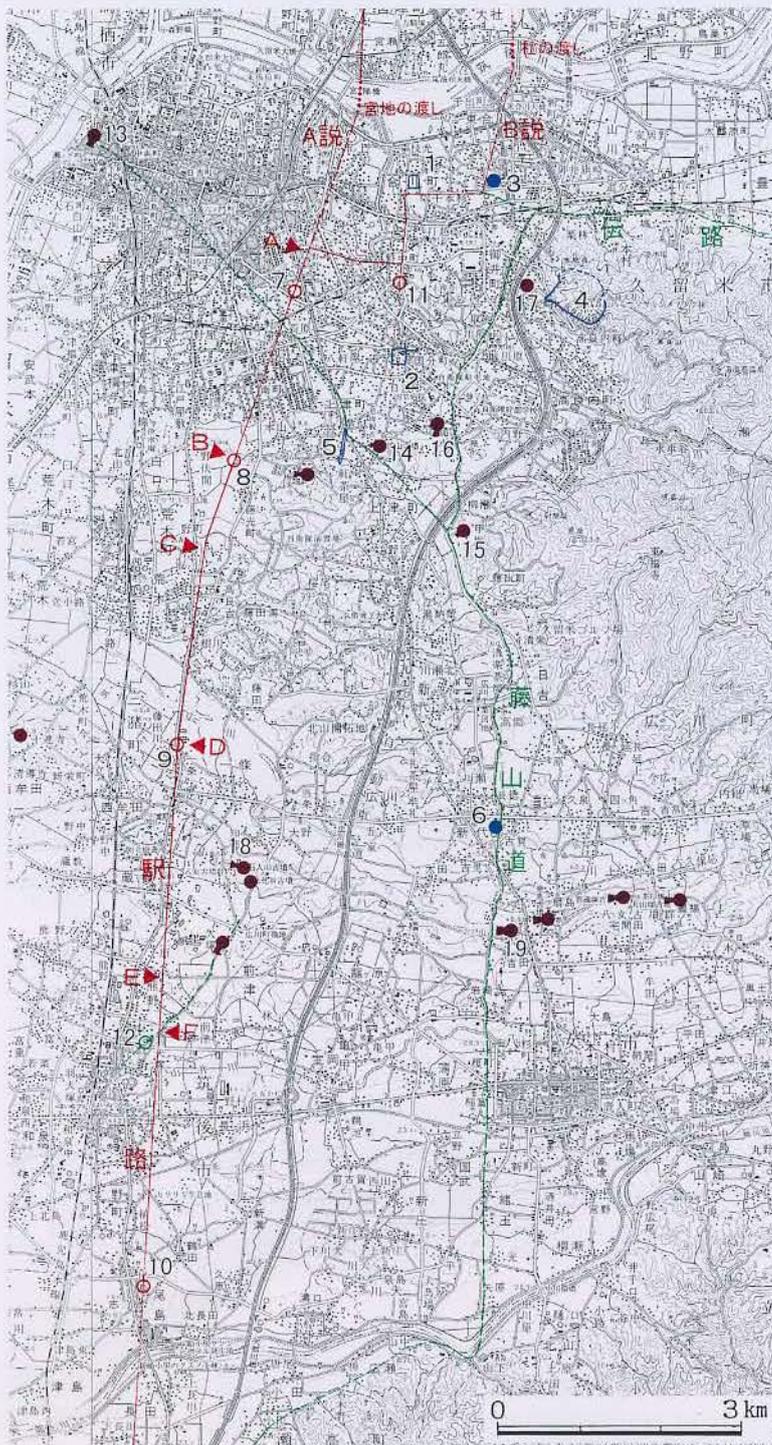
◀久留米付近の古代道路(1/100,000)

1. 筑後国府跡(Ⅱ期国府)
2. 筑後国分寺跡
3. ヘボノ木遺跡
4. 高良山神籠石
5. 上津土壘跡
6. 推定上妻郡衙
7. 西海道路跡第1次調査地
8. 車地遺跡
9. 西海道路跡第2次調査地
10. 鶴田市ノ塚遺跡
11. 上ノ原遺跡
12. 羽犬塚射場ノ本遺跡
13. 日輪寺古墳
14. 浦山古墳
15. 甲塚古墳
16. 石櫃山古墳
17. 祇園山古墳
18. 石人山古墳
19. 岩戸山古墳

A~F 「車路」「車地」地名

これらの道路遺構と「車路」・「車地」地名を辿っていくと、荒木町「車路」付近でやや折れながらも、久留米市内を南北方向に、極めて直線的に縦断していることがわかります。

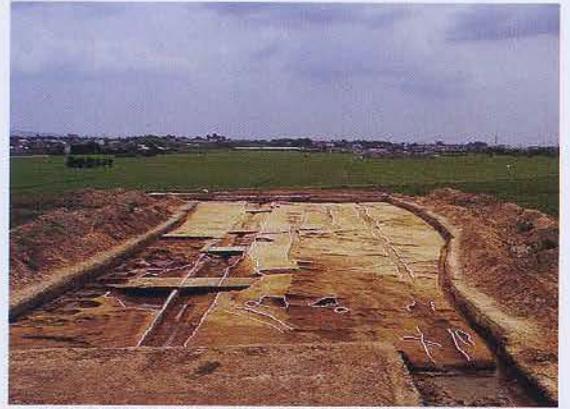
車地遺跡北側から、荒木町「車路」の切り通しを望む。道路側溝は、弥生時代の遺構を破壊して造られている。中世には、路面に溝や大穴が掘り込まれ、機能しなくなっていたことがわかる。

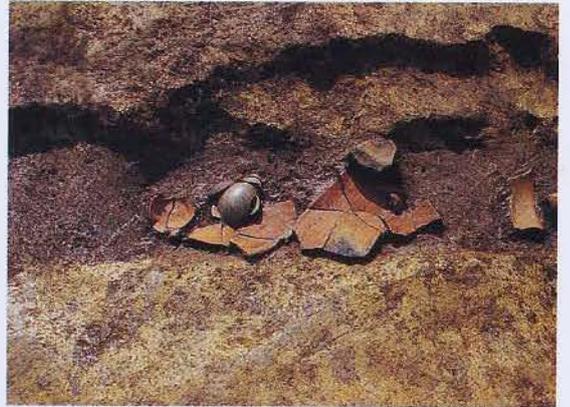
車地遺跡の駅路東側溝には、大量の土器類が捨てられていた。土師器の坏や皿・鍋・甕、須恵器の壺など、9世紀前半頃の遺物が中心だ。

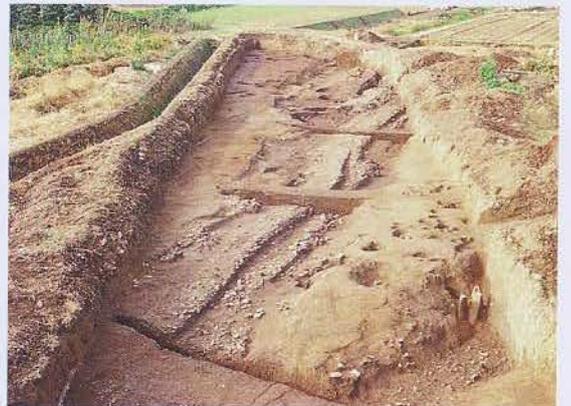
ヘボノ木遺跡第16次調査で発見した伝路。路面にはバラスが敷かれている。駅路よりも狭く、曲折する。

この伝路は、ヘボノ木遺跡の南面9箇所を確認されています。路面にはバラスが敷かれ、幅は5～8mと一定しません。しかも駅路のように側溝はなく、路線は緩やかに蛇行しています。路面の改修は4度行われ、最初の建設時期は不明ですが、廃絶時期は12世紀代と考えられています。

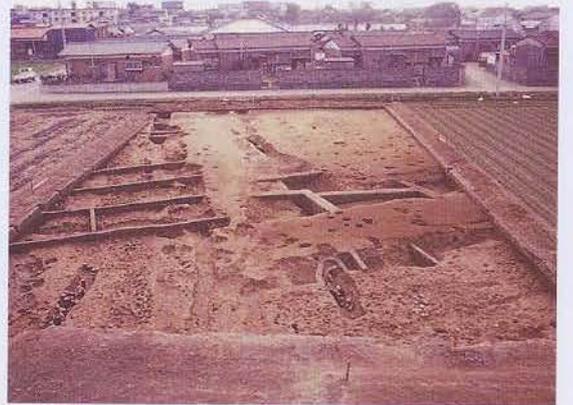
筑後国府跡第50次調査発見の交差点(部分)。東西の幹線道路と幅3m程の南北道路と交差する。バラスを除去後、凸凹になっている部分が道路。

道路の西側で実施した、筑後国府跡第50次調査(推定国司館の北側部分)では、幅5～6mにわたって路面に扁平な川原石を敷き詰めた状況が見られました。9世紀後半には一度改修が行われ、輸入・国産陶磁器類の破片を大量に含む砂質土を突き固めて舗装され、路面が硬化した状態で検出されました。この路面も、Ⅱ期国庁(合川町枝光)が東方へ移転する10世紀中頃には、廃絶しています。

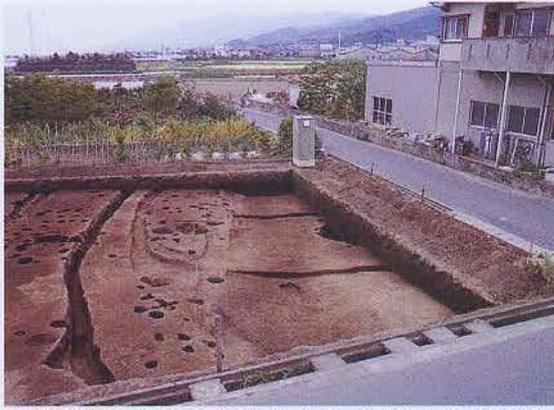
筑後国府跡第55次調査。路面の殆どは、現在の道路下にもぐり込む。オープンカット工法によって、路面部分はやや窪んでいる。

一方、道路の東側はⅢ期国庁(御井町朝妻)への移転後も使用されつづけています。第55次調査では、谷部へ向かう幅5.5m以上の路面を発見しています。ここでは、路面が上下2面ありますが、砂質土や粘土を置き、非常に硬く叩き締めてありました。側溝はありませんが、調査中に遭遇した大雨の際も、路面に溜まることなく速やかに路面に浸透したことが非常に印象的だったといえます。下層道路が7世紀末～10世紀中頃、上層道路が11世紀末まで利用され、Ⅳ期国庁(御井町横道)への移転とともに廃絶したことがわかっています。

オープンカット(切土) 丘陵を浅く掘り込んでカットします。低い丘陵を通過する場合や、丘陵と谷部の境目を緩やかな坂道(スロープ)に加工する場合に行われます。筑後国府跡第55次調査、西海道跡第2次調査などがこの例です。
