# 通学路対策箇所図（青木小学校）

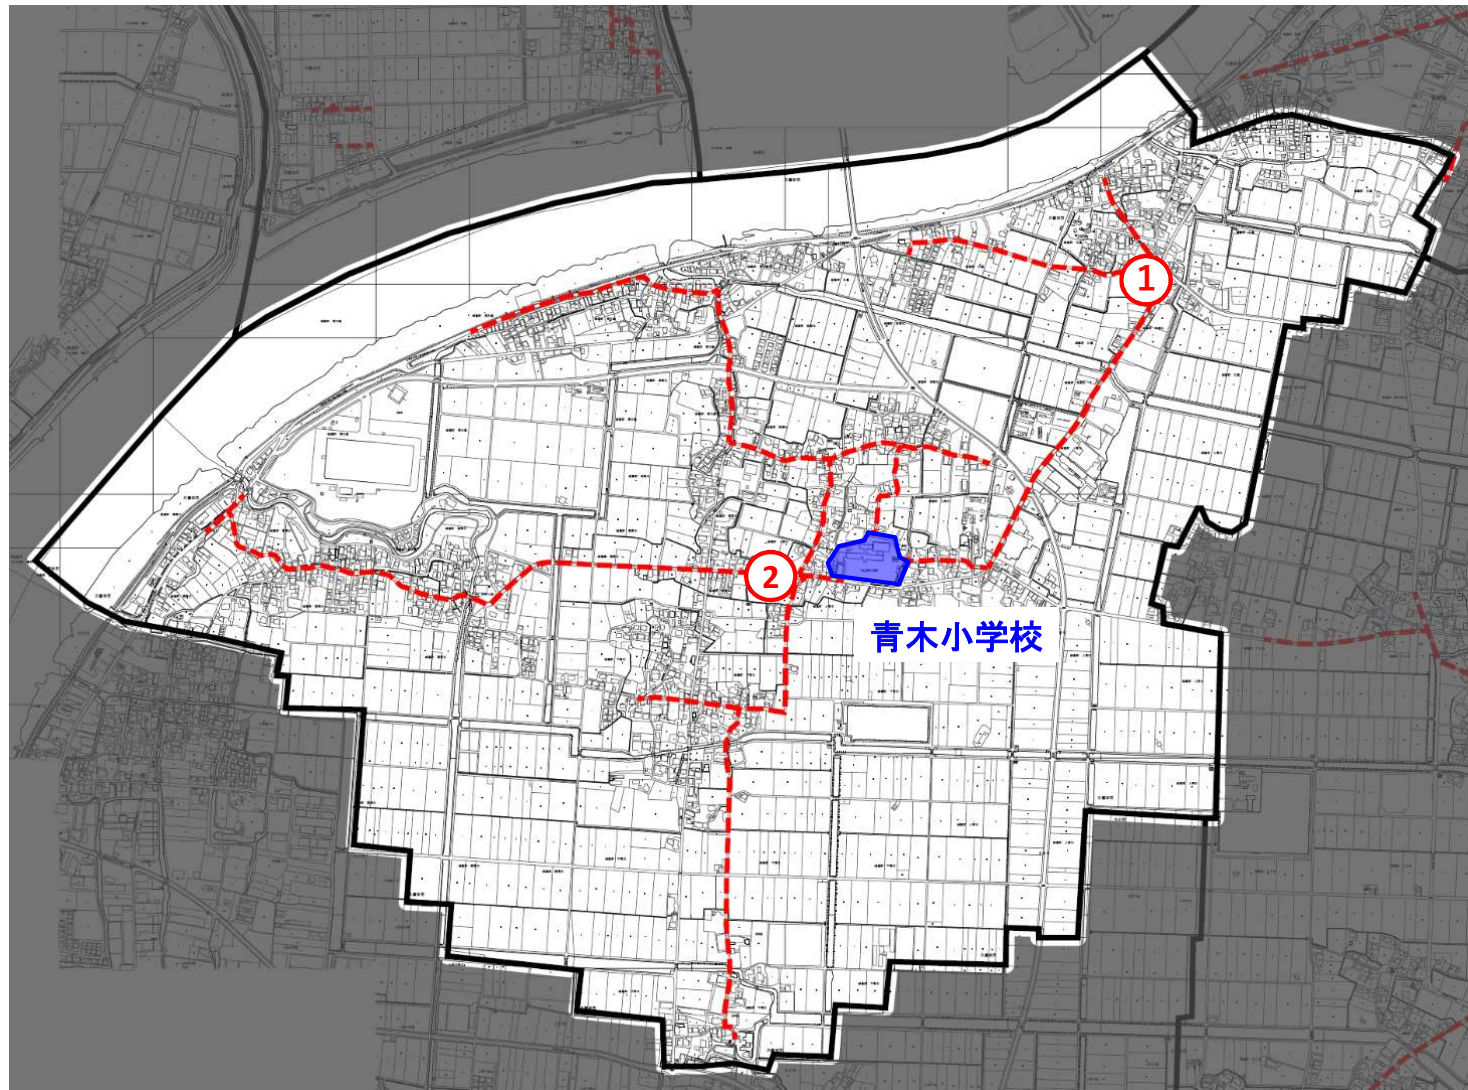
①点減信号が設置されているが、交差点の北西側にブロック塀や植え込みがあるため視界が悪い。

②点減信号が設置されているが、交差点の東側が狭い。このため児童生徒の待機(待避)場所がなく、車が離合する際は大変危険である。

＜対策メニュー＞

- ・防護柵設置【県】
- ・路面標示【市】[R5年度対策済]

- ・検討中
