通学路対策箇所図（小森野小学校）

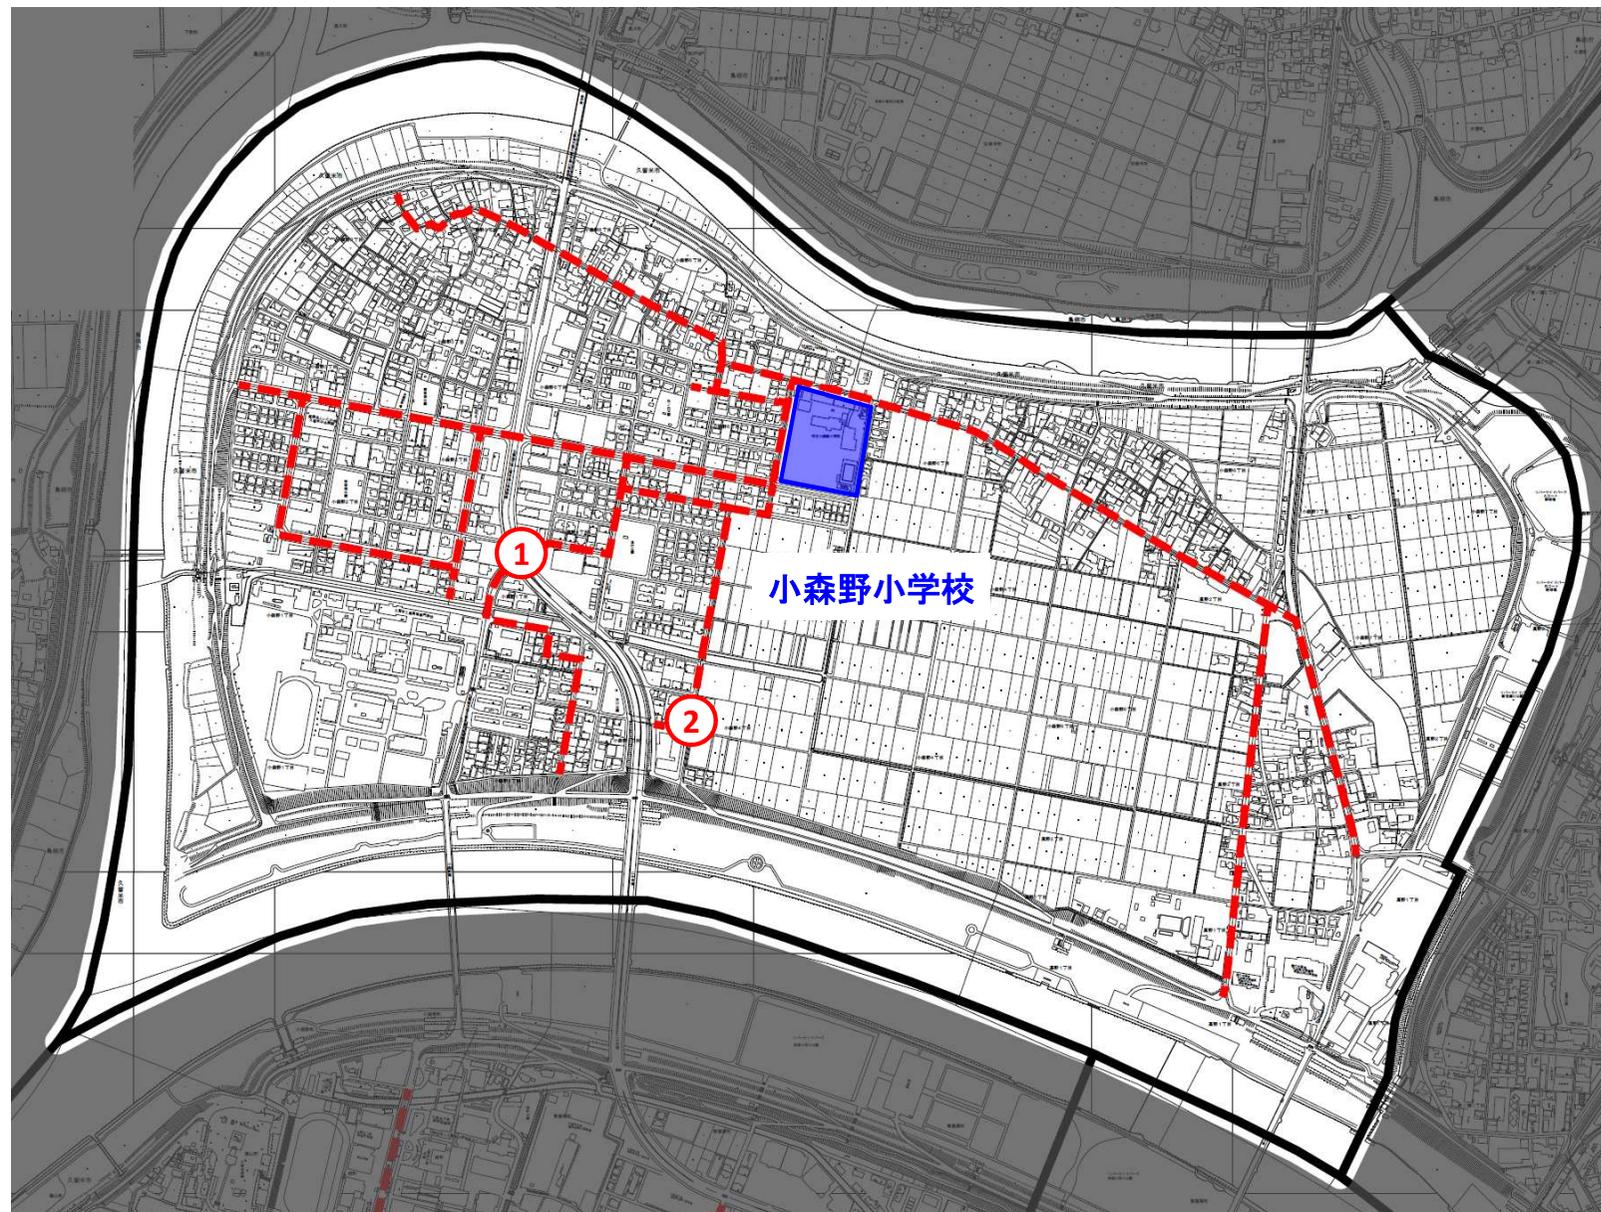
①交通量が特に多い交差点であるため、危険である。

②筑後川堤防から降りてきて、車からは直線道路でありスピードが出やすい道路である。しらゆりの塀が高く、交差点のミラーの見辛さも危険。

・草木の剪定【県】[R5年度対策済]

・路面標示【市】[R6年度対策済]
