通学路対策箇所図(三瀨小学校)

- 【対策検討メンバー】
- ・教育委員会、小学校
 - ・道路管理者
 - ・久留米警察署

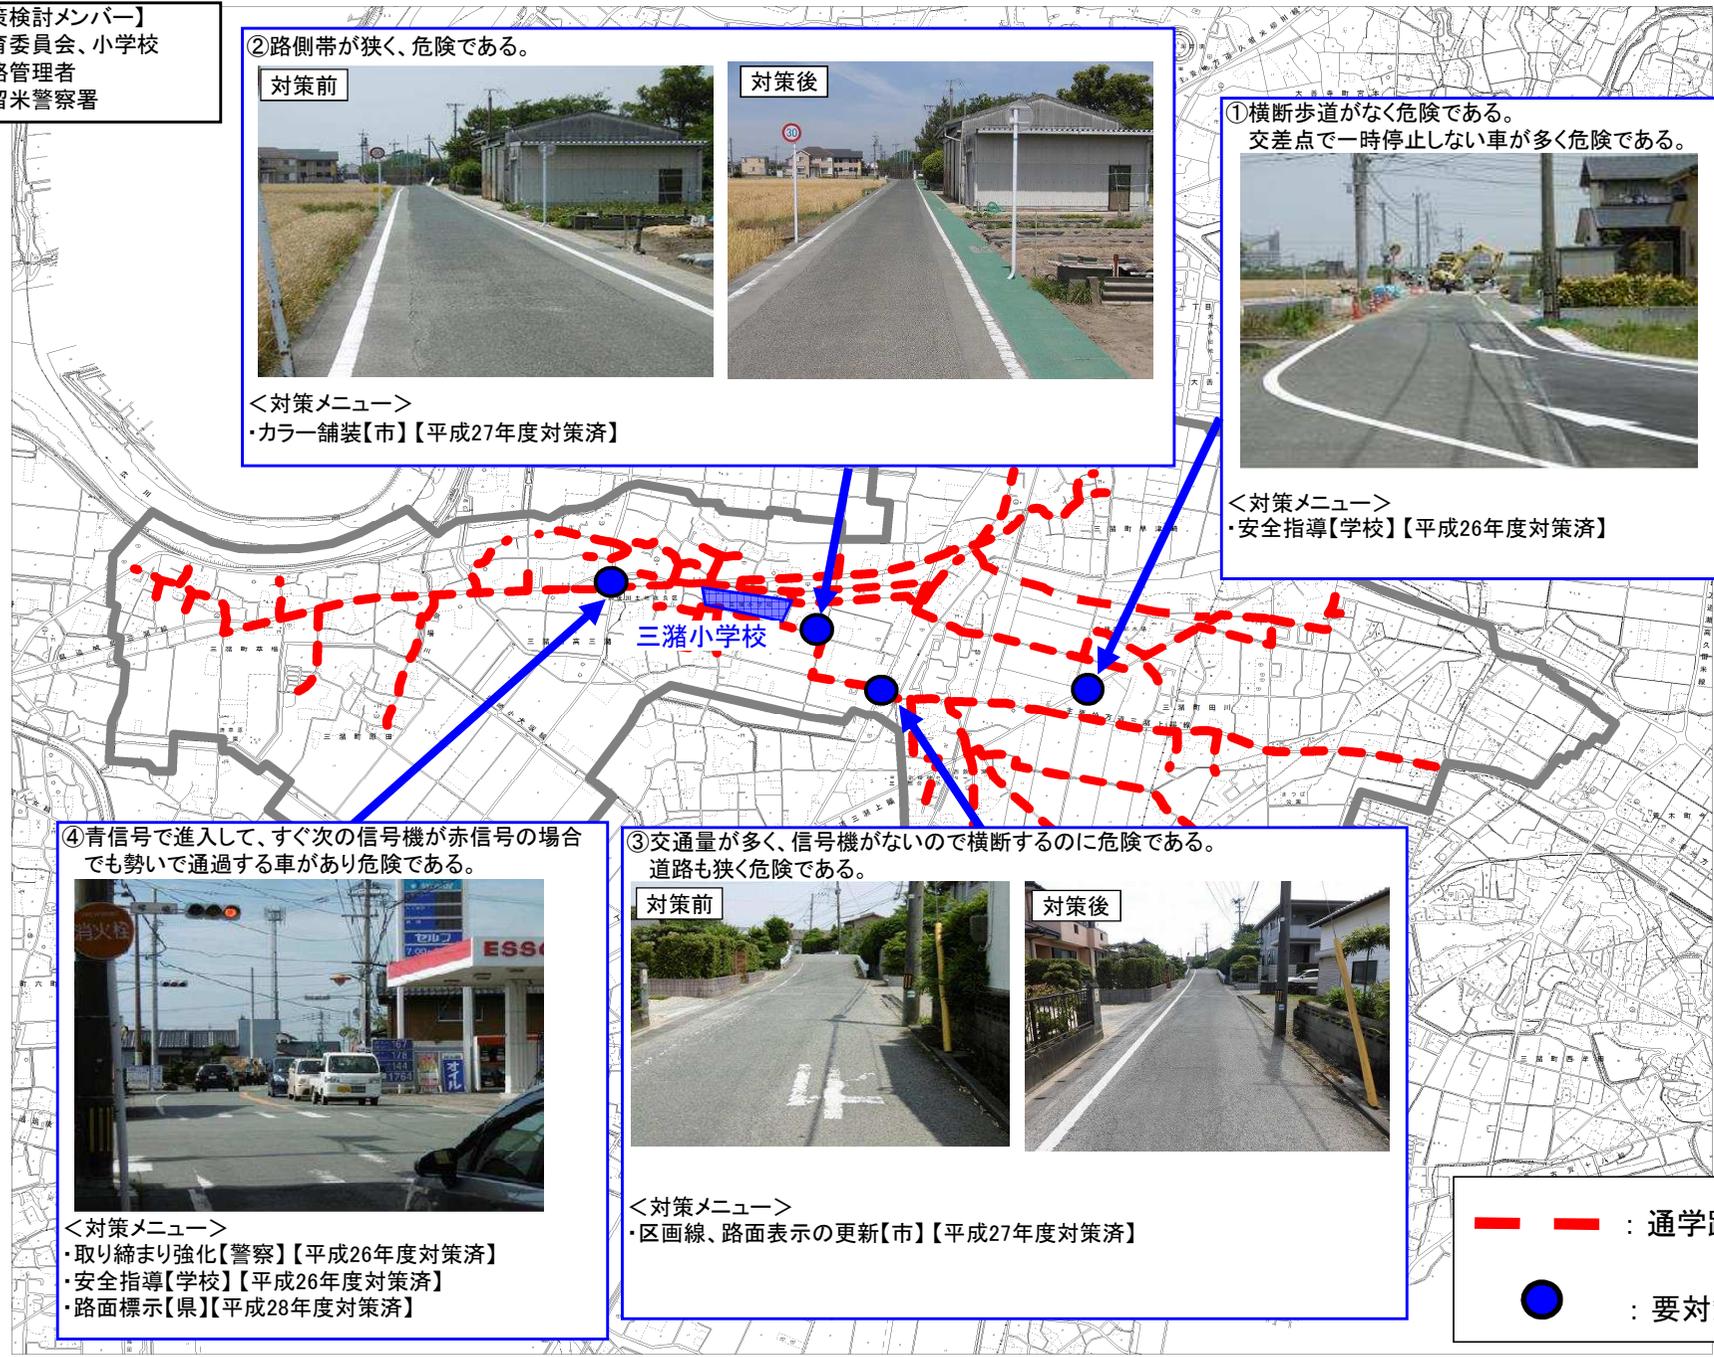
④青信号で進入して、すぐ次の信号機が赤信号の場合でも勢いで通過する車があり危険である。

<対策メニュー>

- ・取り締まり強化【警察】【平成26年度対策済】
- ・安全指導【学校】【平成26年度対策済】
- ・路面標示【県】【平成28年度対策済】
