(4) 災害リスクの見える化

災害リスクの分析結果から、地域ごとの課題を整理し、リスクが存在する場所がわかるように地図上に示します。

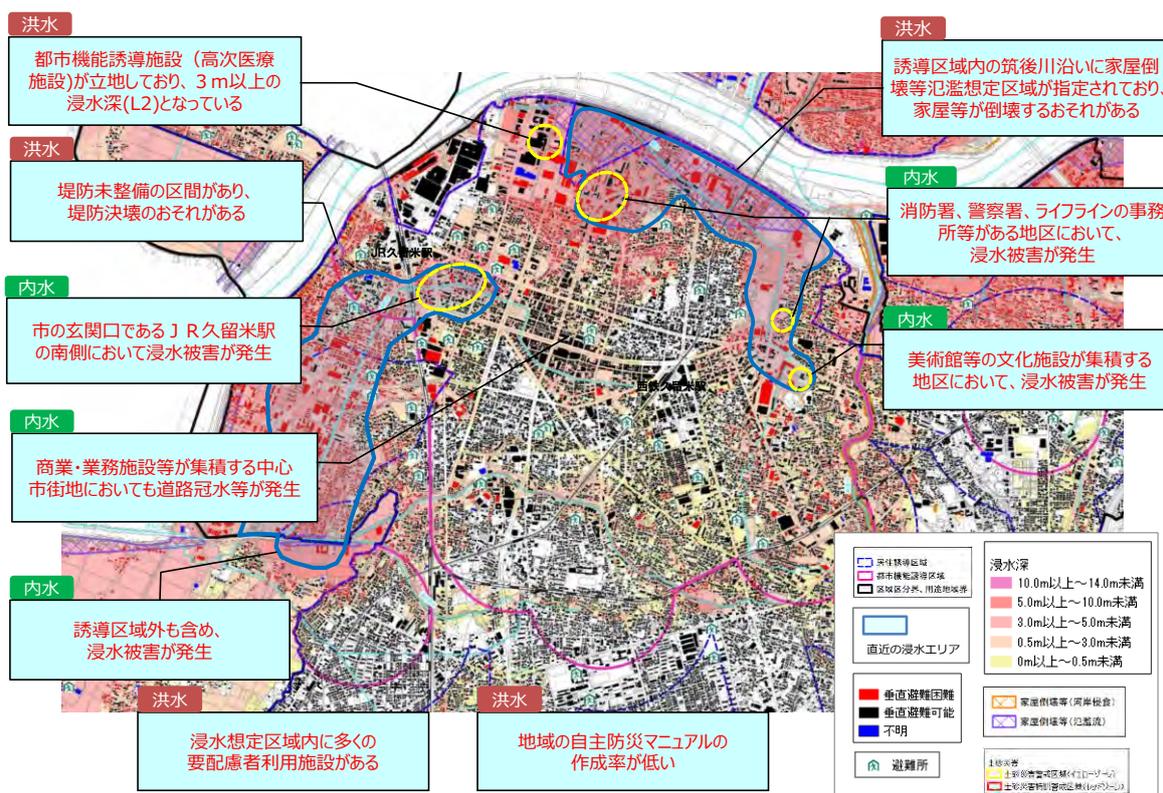
(1) 中心拠点地区

主な河川流域：筑後川・筒川・池町川・金丸川・高良川

- 筑後川沿いに家屋倒壊等氾濫想定区域が指定されており、想定最大規模の洪水時は家屋が倒壊するおそれがある。
- 都市機能誘導施設である高次医療施設が立地する地区において、想定最大規模の洪水時に浸水深が3 m以上となる。
- 中心市街地においても近年の豪雨により道路冠水等が発生している。(池町川流域)
- 消防署や警察署など、緊急時に出動する機関が立地している地域において、近年の豪雨により浸水被害が発生している。(筒川流域)
- 美術館等の文化施設が集積する地域において、浸水被害が発生している。(筒川流域)
- 河川の上流部(誘導区域外)において、宅地開発等の進行により雨水流出量が増加し、誘導区域内の家屋への浸水被害の一因となっている。(金丸川流域・池町川流域・筒川流域)

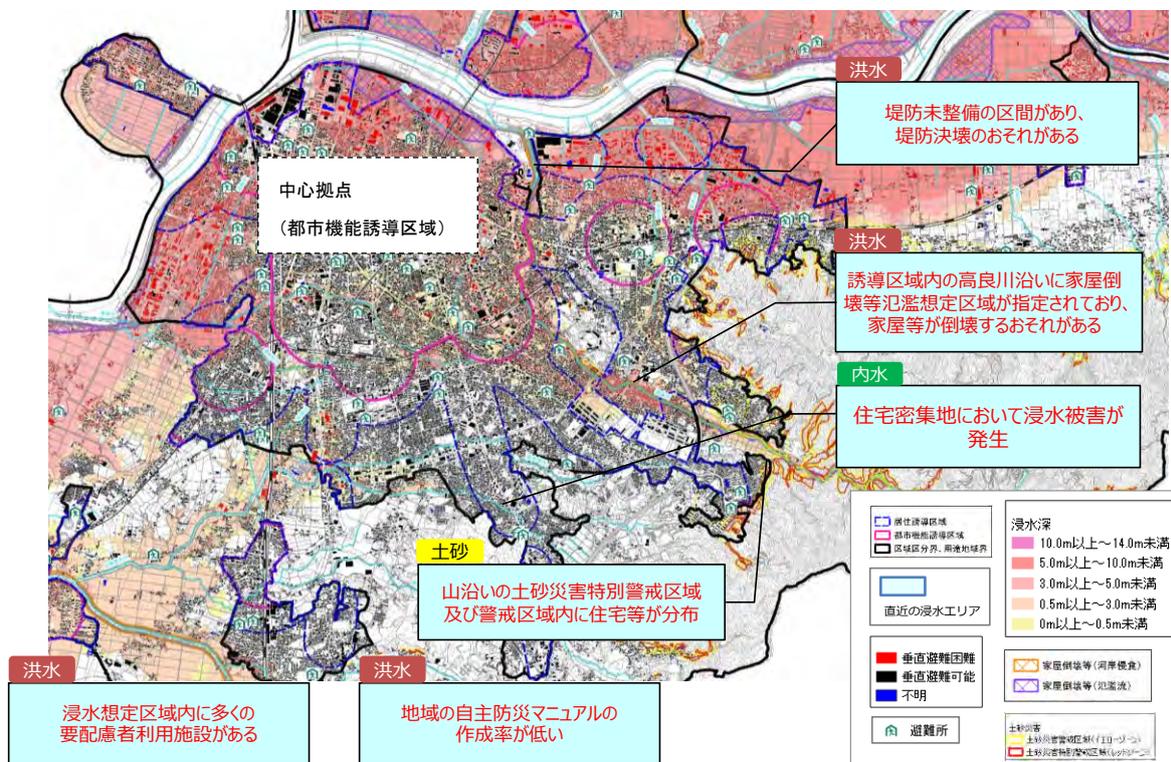
(2) 中心拠点広域地区(中心拠点除く)

主な河川流域： 筑後川・高良川・桃太郎川・上津荒木川・野添川

- 高良川沿いに、家屋倒壊等氾濫想定区域が指定されており、想定最大規模の洪水時は家屋が倒壊するおそれがある。
- 高良川に近接する地域は、想定最大規模の洪水時における浸水深が5 m以上となっており、垂直避難可能な建築物が少ない。

- 高良川の上流部など、山沿いの土砂災害特別警戒区域及び警戒区域内に住宅等が分布しており、浸水による被害よりも土砂災害の危険性が高い。
- 金丸川、高良川の上流部において、宅地開発等の進行により雨水流出量が増加し、下流域における浸水被害の一因となっている。

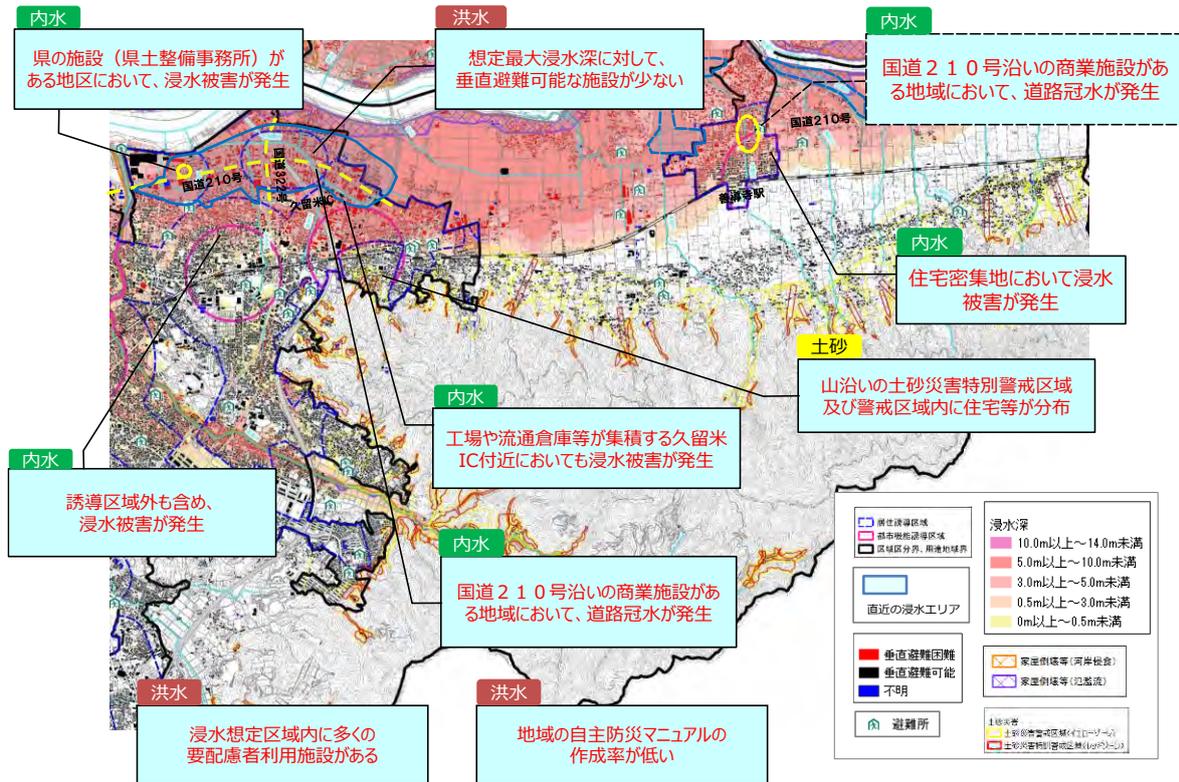
(3) 東部地区(久留米IC周辺・善導寺など)

主な河川流域：筑後川・下弓削川・井田川・中谷川
岩井川・江川・不動川・藤町川

○筑後川に近接する地域は、想定最大規模の洪水時に浸水深が5m以上となっており、垂直避難可能な建築物が少ない。

- 本市の玄関口である久留米IC付近に工場や流通倉庫等の事業所が集積しており、近年の豪雨により浸水被害が発生。(下弓削川流域・岩井川流域)
- 主要な幹線道路である国道210号、国道322号が、近年の豪雨により道路冠水し、長時間通行止めとなっている。(下弓削川流域・中谷川流域)
- 久留米県土整備事務所など、災害時に対応する機関が立地している地域において、近年の豪雨により浸水被害が発生している。(井田川流域)

- 国道210号沿いの商業施設等がある地域において、近年の豪雨により道路冠水が発生している。(不動川流域・藤町川流域)

- 筑後川に近接する地域は、想定最大規模の洪水時に浸水深が5m以上となっており、垂直避難可能な建築物が少ない。
- 筑後川、巨瀬川沿いに家屋倒壊等氾濫想定区域が指定されており、想定最大規模の洪水時は家屋が倒壊するおそれがある。
- 山沿いの土砂災害特別警戒区域及び警戒区域内に住宅等が建築されている。

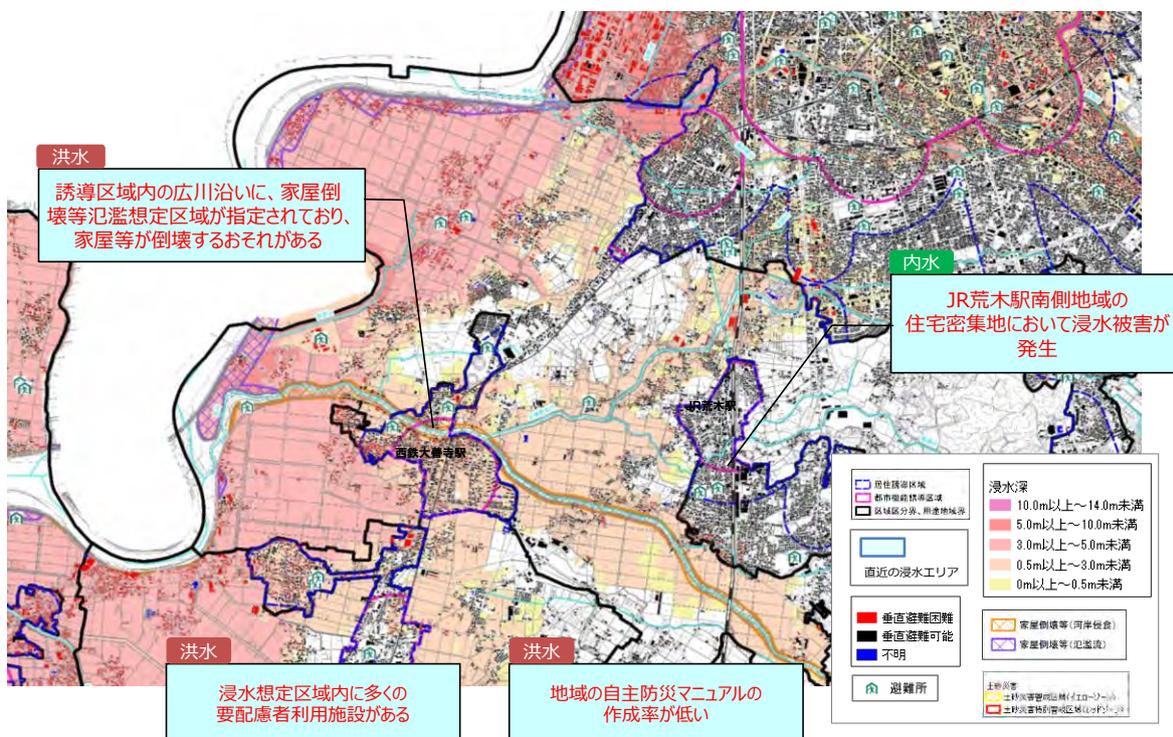
(4) 西部地区(大善寺・荒木など)

主な河川流域：筑後川・広川・野添川・上津荒木川

- 広川沿いに家屋倒壊等氾濫想定区域が指定されており、想定最大規模の洪水時は建築物が倒壊するおそれがある。
- 誘導区域内の西側の地区において、想定最大規模の洪水時に浸水深が3m以上となっており、垂直避難可能な建築物が少ない。

- 想定最大規模の洪水などに対して浸水リスクはないが、荒木駅南側を流れる野添川の浸水被害が発生している。(野添川流域)

- 筑後川に近接する地域は、想定最大規模の洪水時に浸水深が3m以上となっており、垂直避難可能な建築物が少ない。
- 筑後川、広川沿いに家屋倒壊等氾濫想定区域が指定されており、想定最大規模の洪水時は家屋が倒壊するおそれがある。

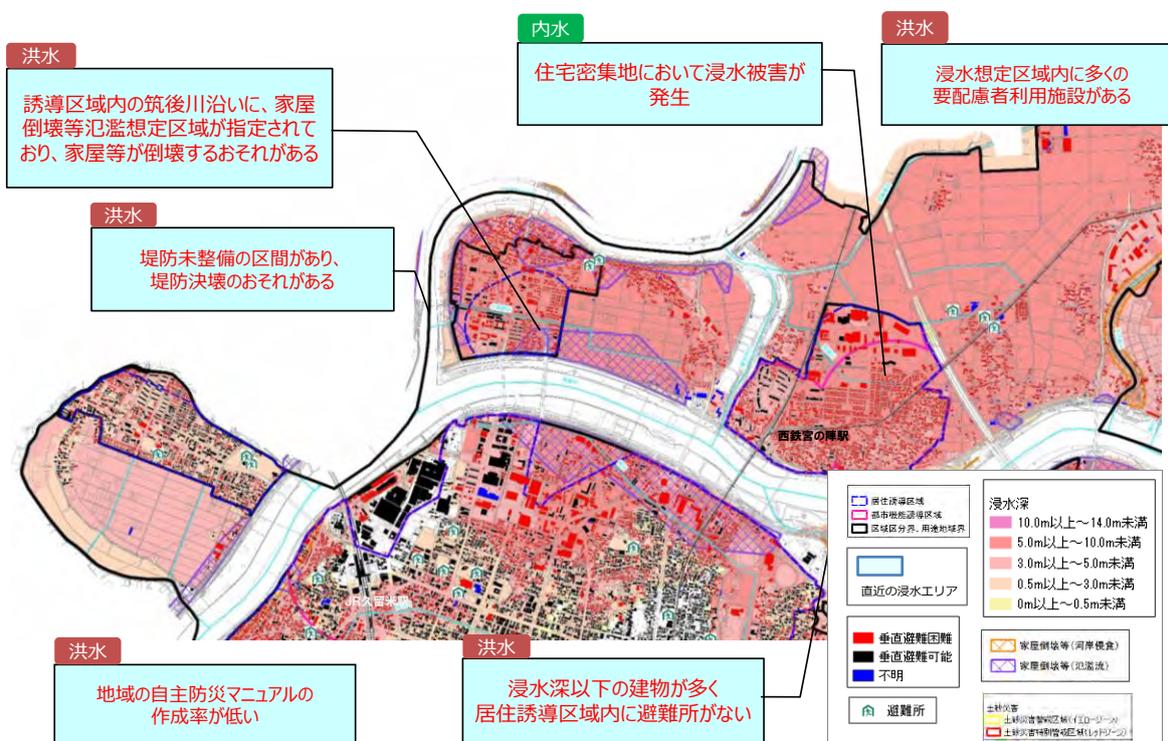
(5) 北部地区(宮ノ陣・長門石・小森野)

主な河川流域：筑後川・宝満川・新宝満川・小森野川・荒瀬川

- 宮ノ陣、小森野地区は、浸水深5m以上がほとんどであり、垂直避難可能な建築物が少ない。想定浸水深が大きく誘導区域内に避難所が配置されていない。
- 小森野地区の筑後川沿いに家屋倒壊等氾濫想定区域が指定されており、想定最大規模の洪水時は建築物が倒壊するおそれがある。
- 長門石地区の浸水深3m以上の地域は、中高層の共同住宅以外、垂直避難可能な建築物が少ない。

- 誘導区域内に避難所が配置されていない。

- 筑後川沿いに家屋倒壊等氾濫想定区域が指定されており、想定最大規模の洪水時は家屋が倒壊するおそれがある。

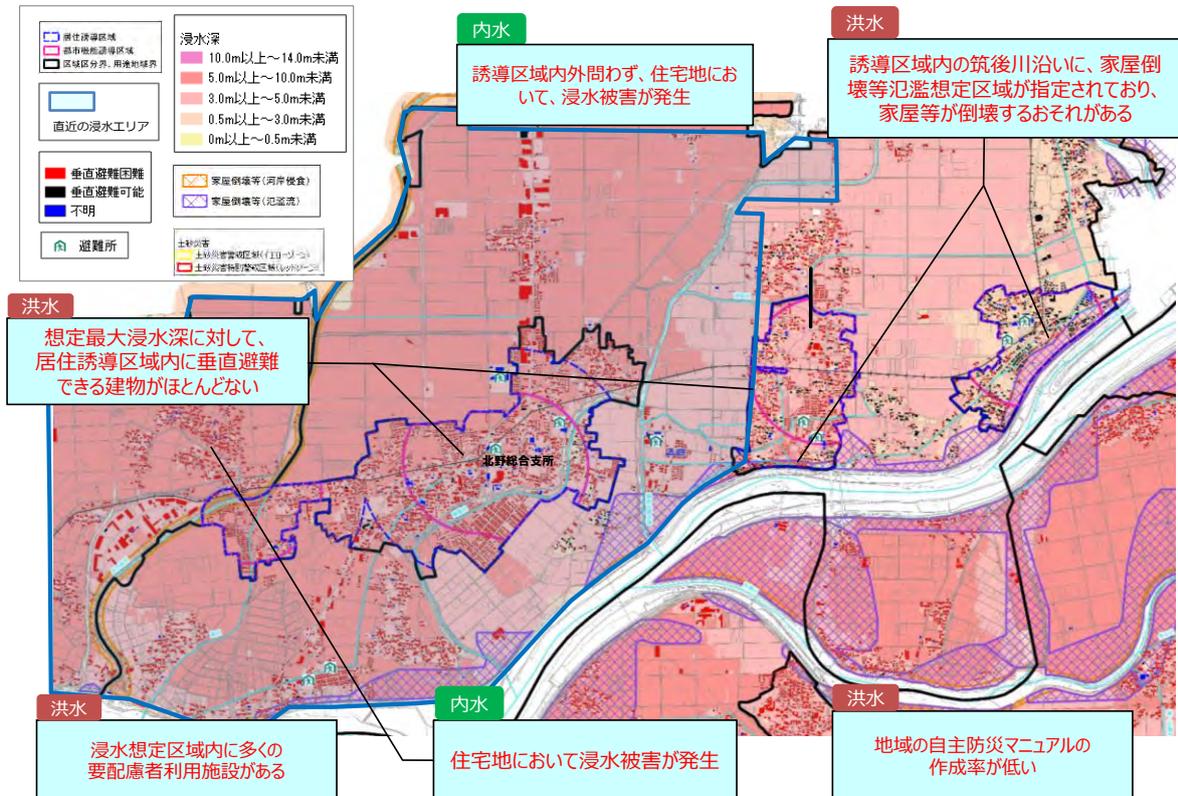
(6) 北部地区(北野)

主な河川流域：筑後川・陣屋川・大刀洗川・新川・長池川

- 誘導区域内のほとんどの地区において、浸水深が5 m以上であり、垂直避難可能な建築物が少ない。
- 誘導区域内の筑後川沿いに家屋倒壊等氾濫想定区域が指定されており、想定最大規模の洪水時は建築物が倒壊するおそれがある。

- 総合支所周辺を含む広範囲において、近年の豪雨により浸水被害が発生している。(陣屋川流域・大刀洗川流域)

- 筑後川、巨瀬川沿いに家屋倒壊等氾濫想定区域が指定されており、想定最大規模の洪水時は家屋が倒壊するおそれがある。
- 幹線道路沿いにおいて、宅地開発等の進行により雨水流出量が増加し、浸水被害の一因となっている。

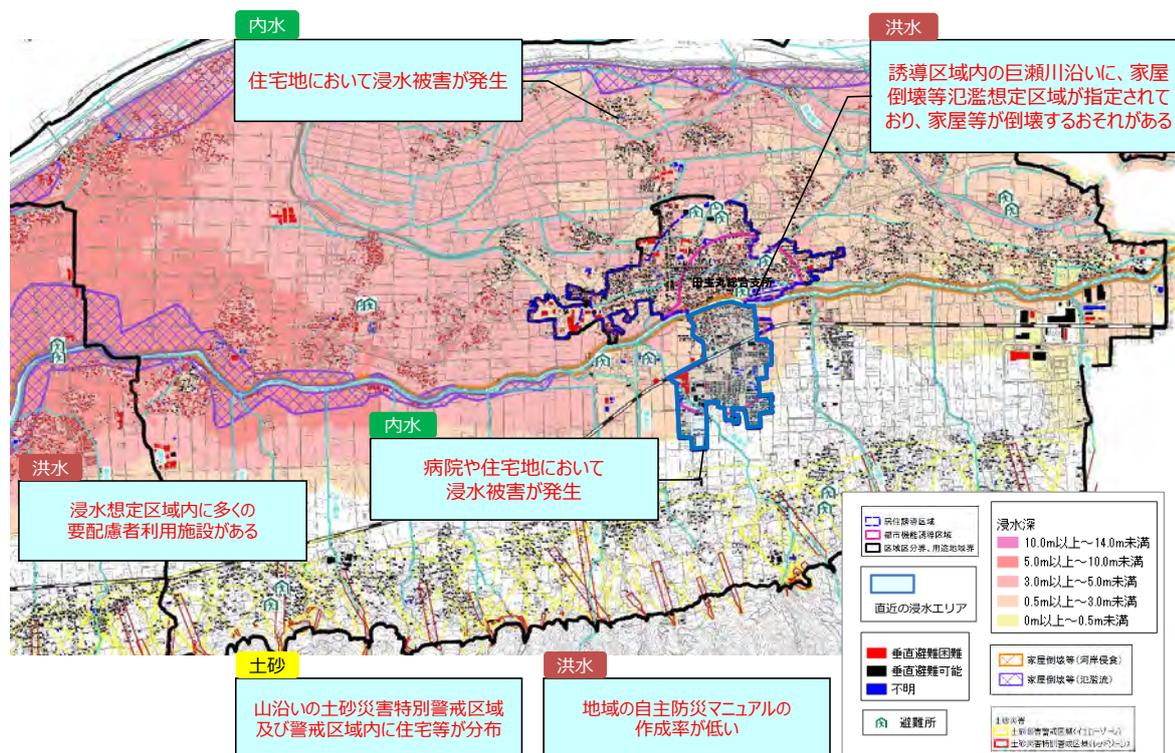
(7) 東部地区(田主丸)

主な河川流域：筑後川、巨瀬川、古川

- 巨瀬川沿いに家屋倒壊等氾濫想定区域が指定されており、想定最大規模の洪水時は建築物が倒壊するおそれがある。
- 巨瀬川左岸において、洪水時には常習的に床上・床下浸水が発生している。
- 部分的に想定浸水深が3m以上の指定があり、その地域では垂直避難可能な建築物が少ない。
- JR田主丸駅南側周辺では、田主丸中央病院や住宅地における浸水被害や道路冠水が発生している。

- 筑後川、巨瀬川沿いに家屋倒壊等氾濫想定区域が指定されており、想定最大規模の洪水時は家屋が倒壊するおそれがある。
- 田主丸地区の西側の集落において、想定最大規模の洪水時に浸水深が3m以上5m未満となっており、垂直避難可能な建築物が少ない。
- 山沿いの土砂災害警戒区域及び警戒区域内に住宅等が建築されている。

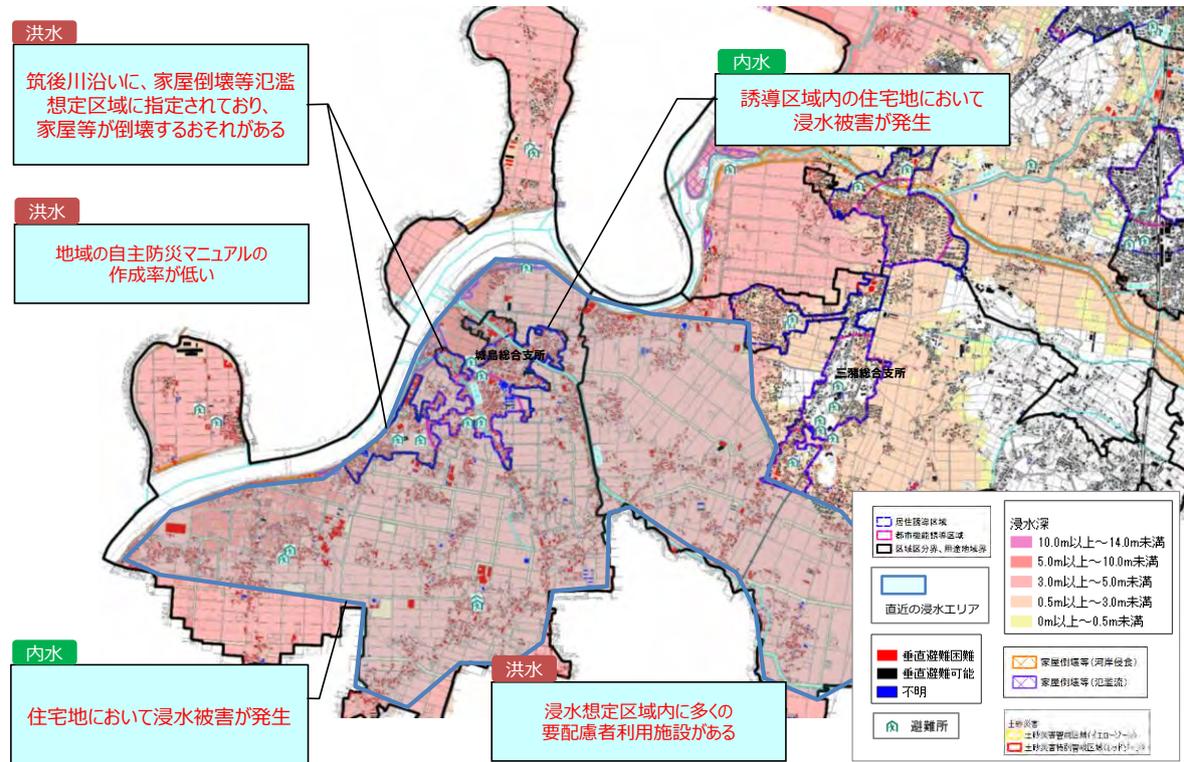
(8)西部地区(城島・三潞)

主な河川流域：筑後川、山ノ井川、宇田貫川

○筑後川の想定最大規模の洪水よりも、有明海沿岸高潮による浸水の方が影響は大きい。
