## 久留米城本丸跡第 5 次発掘調査 現地説明会資料

## 第5次調査の目的

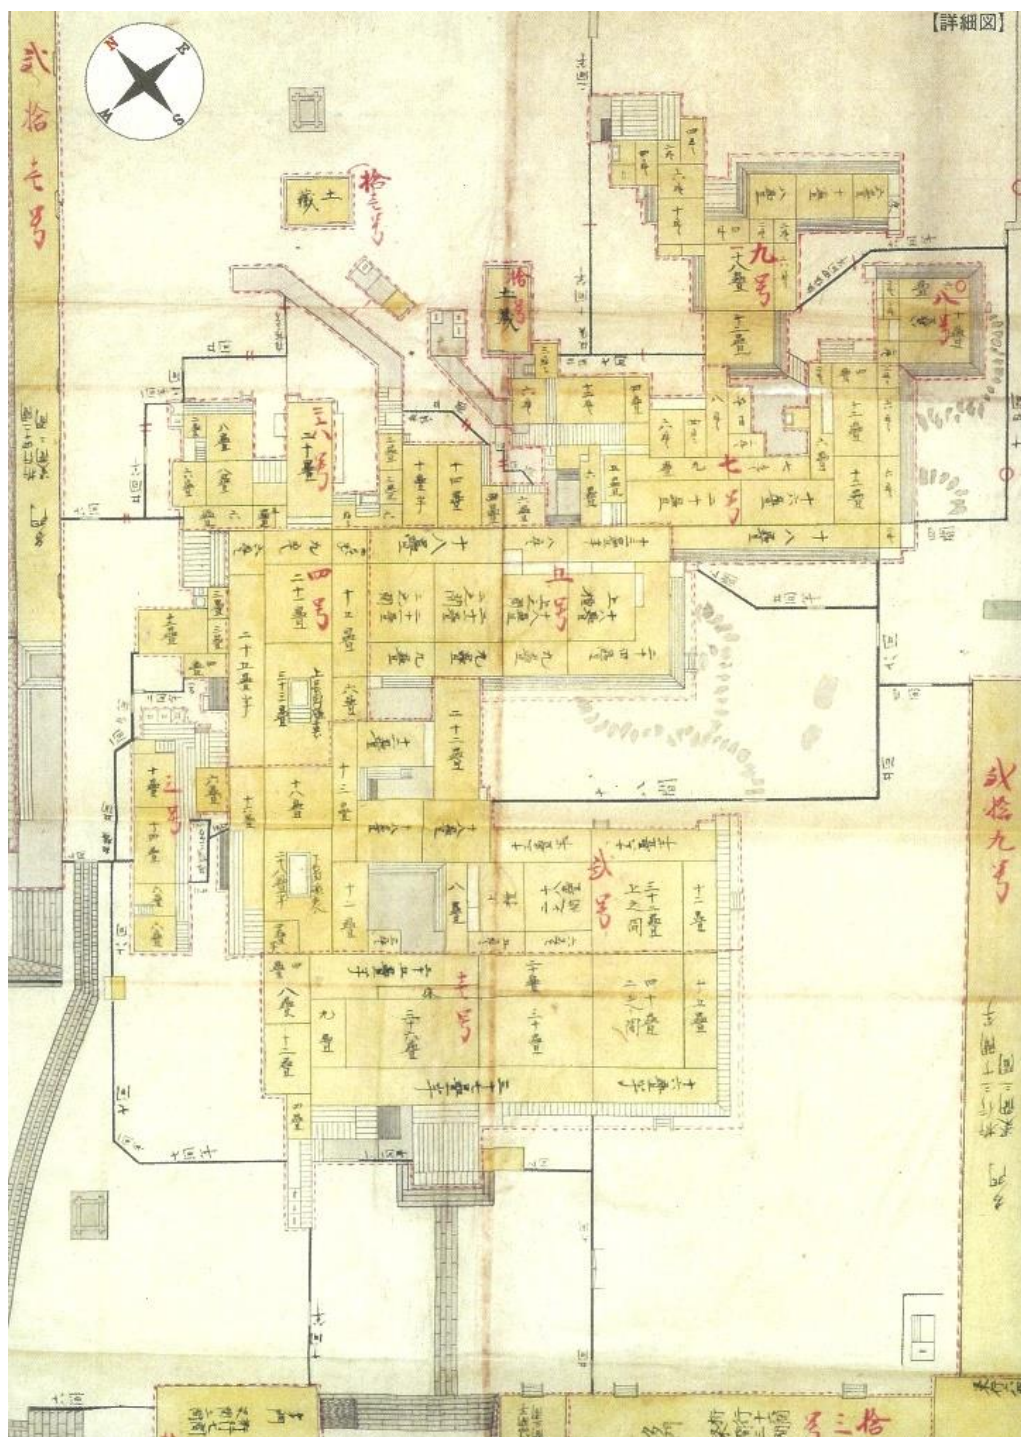
第2図 明治4年の本丸御殿（絵図1）

本丸御殿が詳細に描かれた絵図は3葉<sup>よう</sup>確認されていますが、絵図に描かれた部屋の配置や数等は、一部に差異がみられます。考えられる要因として、測量技術・図面の正確さが異なることや、増築等により本丸御殿の構造が変遷していることが想定されます。

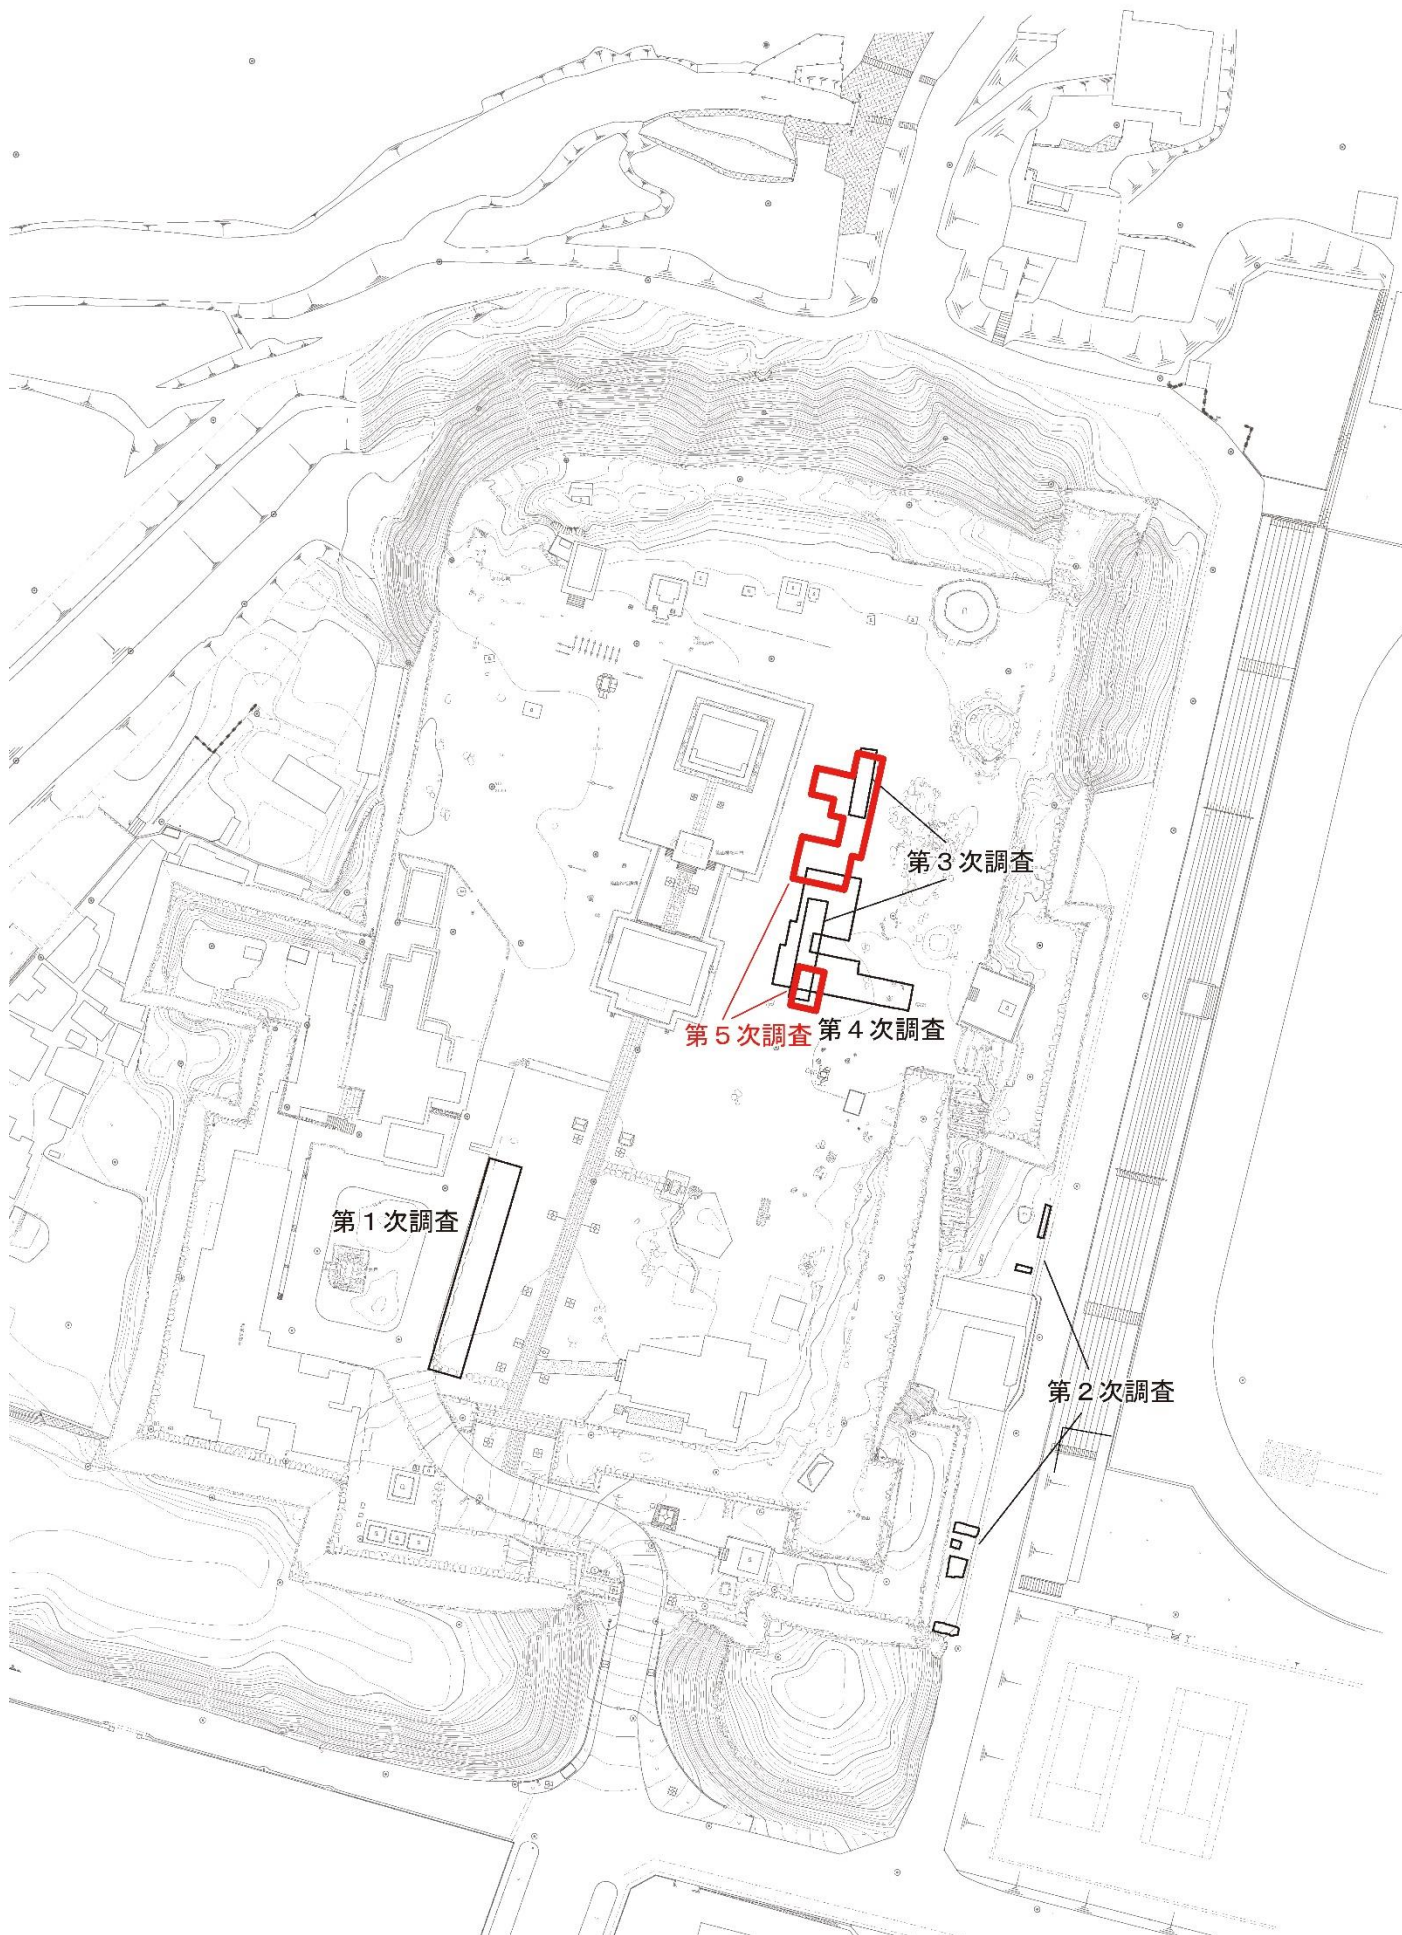
第3図 久留米城本丸跡発掘調査位置図

第4次調査（令和7年度実施）と今回の第5次調査（令和8年度実施）では、本丸の北東部に位置する「奥」や「柳の間」「菊の間」を調査しました。調査の結果、建物の基礎等を発見し、本丸御殿の正確な位置が明らかになりました。

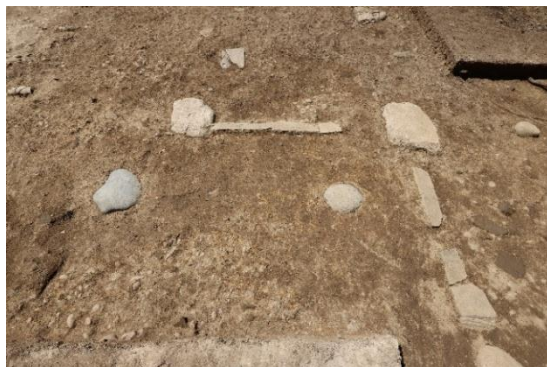
第4図 礎石と束石、地覆石

建物の柱の下に据えられていた石。石材の種類や大きさ、形等にバリエーションがみられます。配置は規則的で、礎石間の距離は1.9m～2m程度を測ります。

床板を支える横木を下から支える床束の下に据えられる石です。礎石の間に、礎石より小さい石が配置されています。

礎石と礎石の間に一列に並べられた長方形の平石。建物最下部に取りつける横木を上に乗せます。

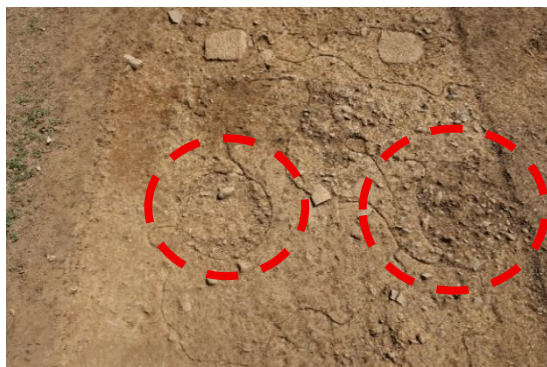
第5図 根石

礎石を安定させることを目的として、礎石の下に敷かれていた複数の円礫です。円形に土を掘り、礫を敷き詰めたと想定されます。上に据えられていた礎石は失われて確認できません。

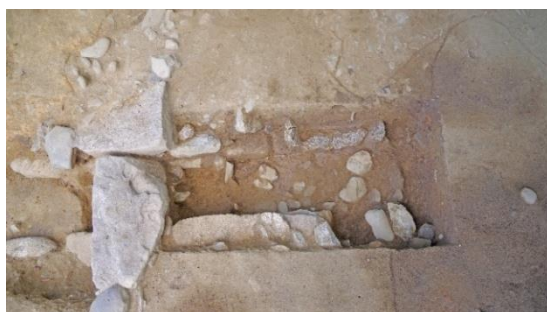
第6図 石組みの溝

両側面を花崗岩や安山岩で組み上げ、直線的に延びる溝。この溝は、第4次調査で確認された溝の延長部にあたると考えられます。用途の詳細、構築された時期については検討中です。

第4・5次調査で確認された溝は絵図では「菊の間」の位置にあたり、第4次調査で確認された地点で走行方向が変わりますが、第5次調査で確認された溝は南北方向にほぼ直線的に走行します。しかし、調査区2の中ほどで石組みは確認できなくなり、その先はどのように延びるかは不明です。

溝の内部からは多量の瓦が出土しましたが、溝が使用されていた時期を確定できるものではありませんでした。しかし、近代以降の遺物は出土しておらず、周囲よりも多くの瓦が出土していること、溝の南北への走行方向が本丸御殿の軸方向と近いことから、江戸時代の遺構であると考えられます。

また、土層の観察から、石組みは上面の整地と同時に設置されたことが確認されました。そのため、上面の整地を掘り込んでいる柱穴よりも古い遺構であると考えられ、「菊の間」が設置される前に構築されたことが想定されます。

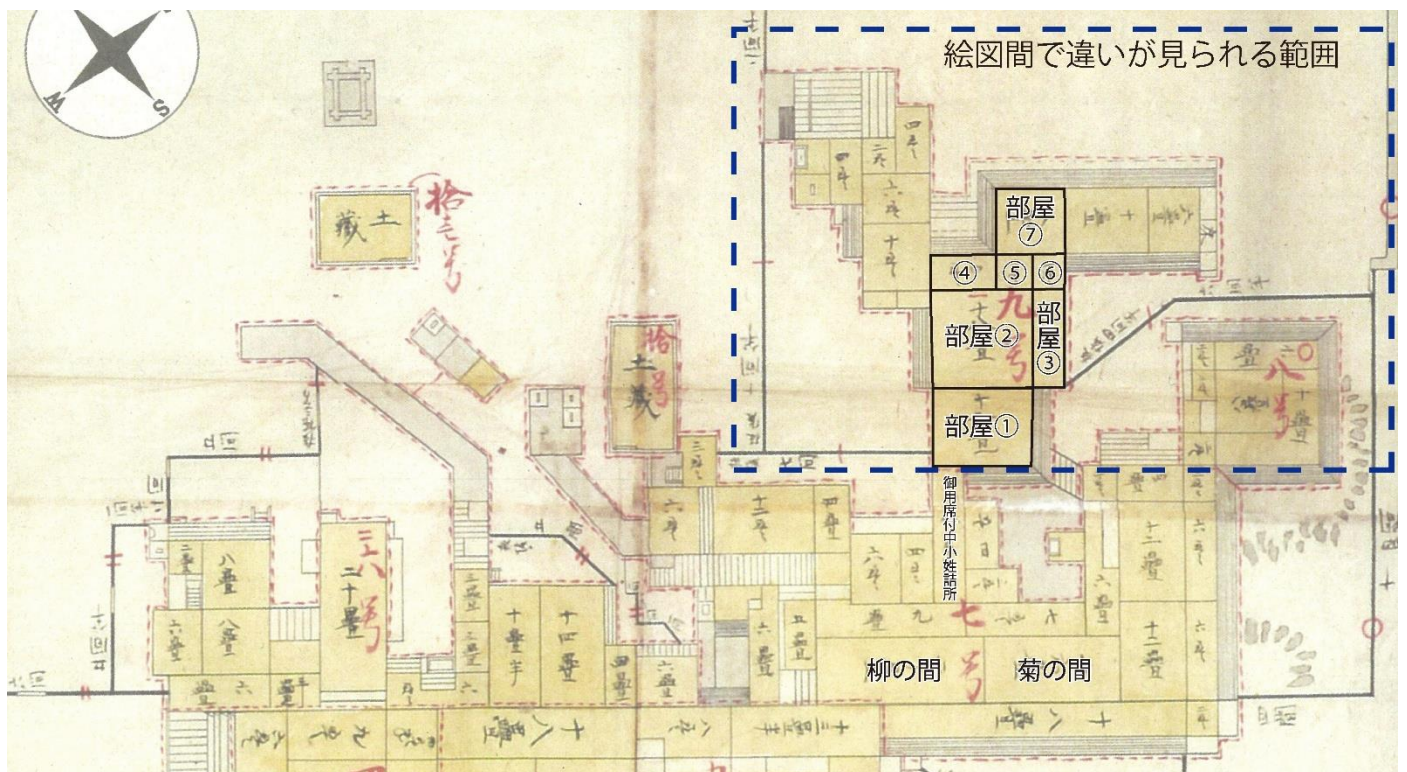
第9図 絵図1を一部加工

一方で、第4・5次調査の成果から建物基礎には大きく3つのパターン・区画に分けられます。部屋①より南側（A・B 柱穴・根石が主体）、部屋①②③④⑤⑥（C 礎石や地覆石が残存する）、部屋⑦（D 根石のみ）の3区画です。建物基礎の構造の差は施工の時期差の表れと想定されます。これらの範囲は絵図間にみられる差の位置と一致していることから、これらの変遷が増築の過程を示していると考えられます。

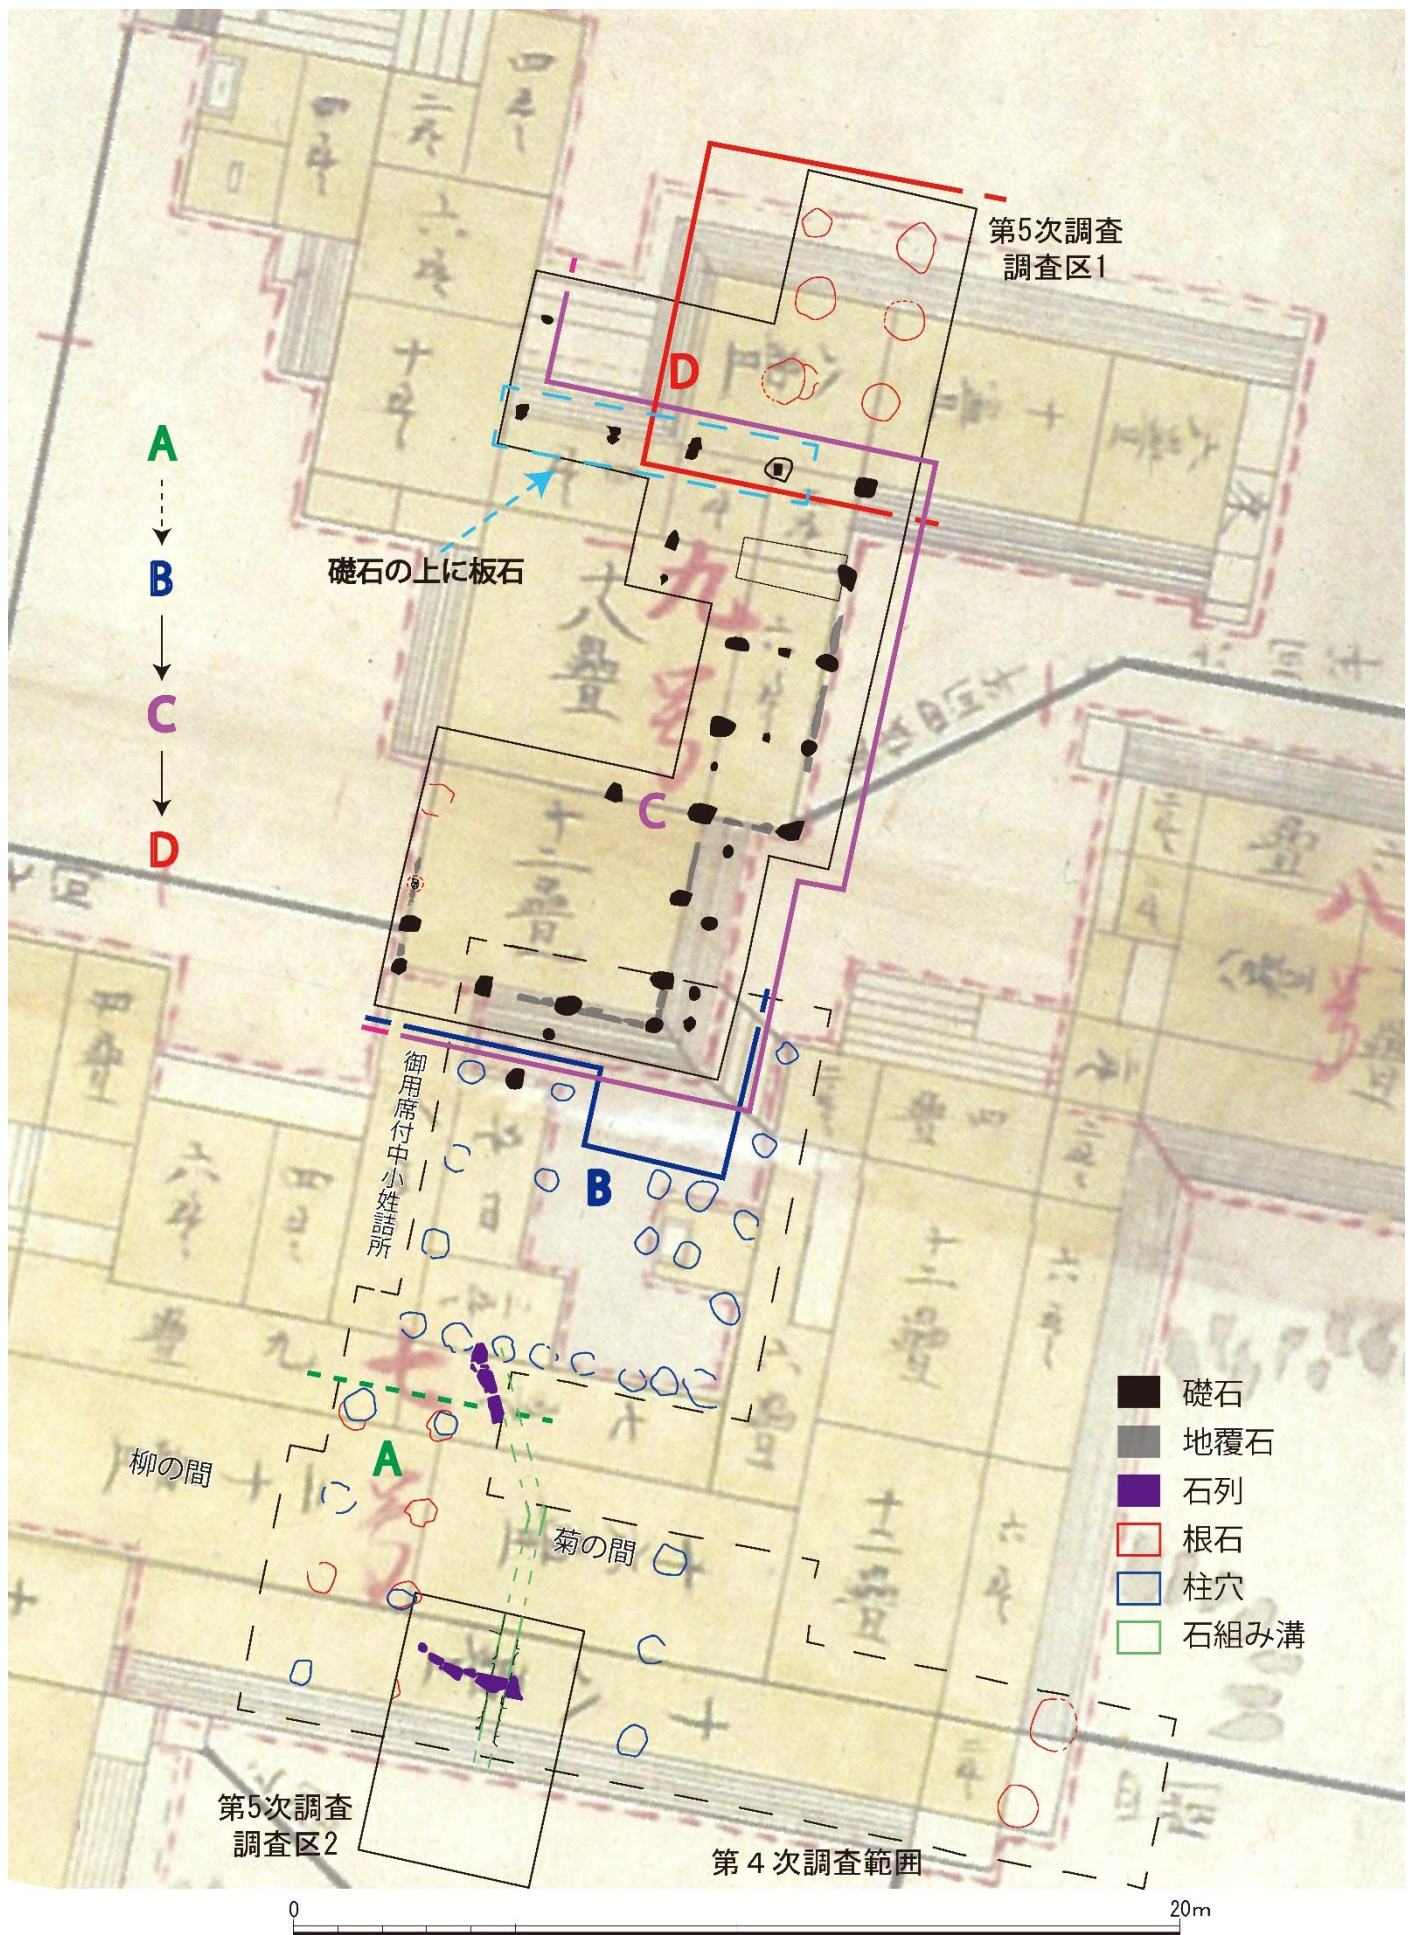
第10図 絵図1と検出された遺構の位置関係

なお、部屋②③と⑦の間にある部屋（④⑤⑥）の北辺柱列では礎石の上に揃って板石が載せられており、改修等の施工時に高さを調整した可能性が考えられます。

また、部屋①より南側の区画では根石は限られた箇所でのみ検出されており、根石が確認できる範囲（A）、柱穴のみ確認できる範囲と区別され（B）、一部では根石と柱穴の重複が確認された箇所もあります。これらは、柱を建てた時期に差があることを示していると考えられます。石組み溝の北東延長は本丸御殿の柱穴に突き当たることから、石組み溝はこの柱穴よりも古い時期に構築されたと考えられ、「柳の間」と「菊の間」を境に北側のBの範囲は増築が行われていた可能性がうかがえます。
