抽水
植物

水面を覆い尽くし流れる切れ藻が 水利施設に押し寄せる

発行／2018年3月 農林水産省農村振興局農村環境課

■ブラジルチドメグサ 特 緊

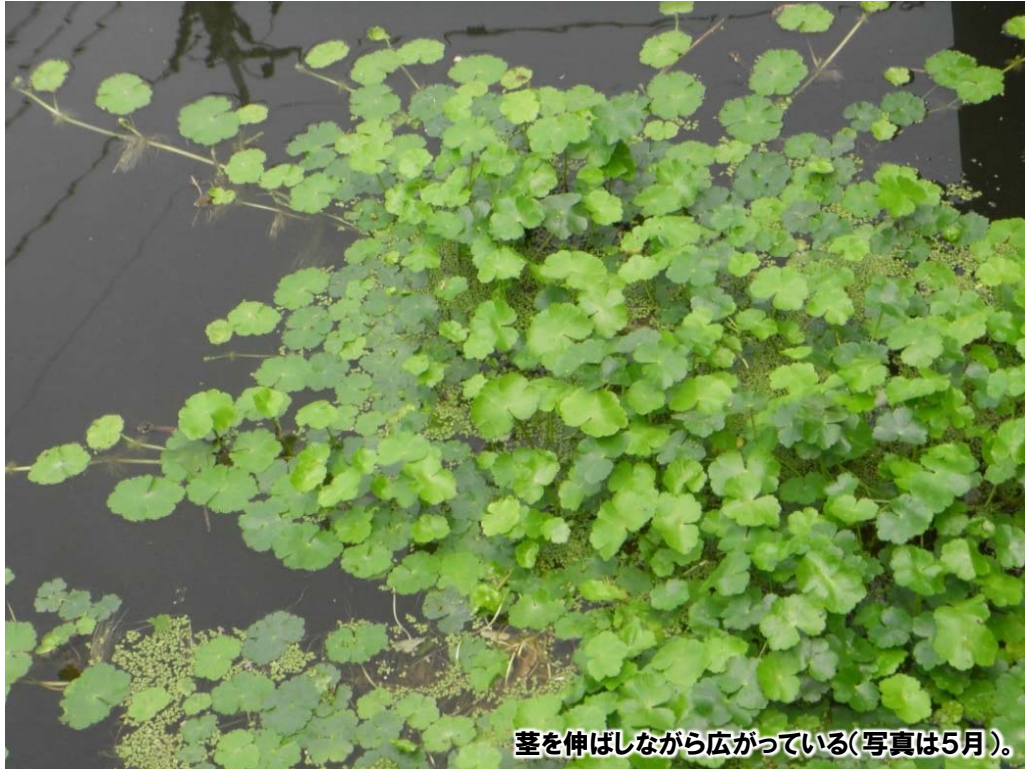
茎を伸ばしながら広がっている(写真は5月)。

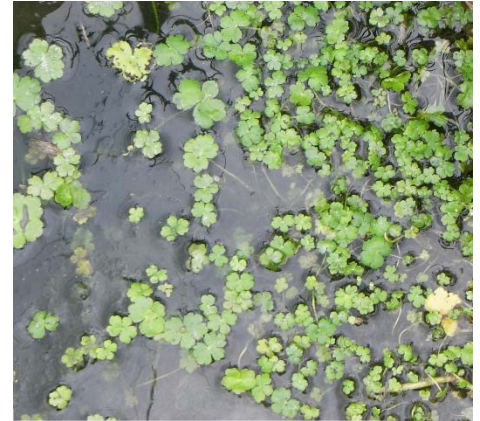
茎の破片から再生した小さな葉
(写真は5月)。

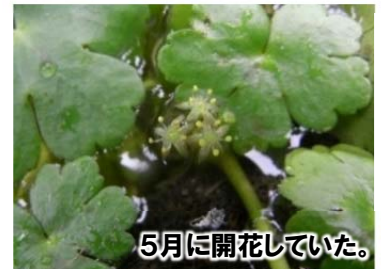
5月に開花していた。

葉:直径3~7cm
柄の部分ハート型にくぼむ。茎は長さ1mにもなる。
花は小さく目立たないが、開花は4月中旬~6月上旬。種子をつける。

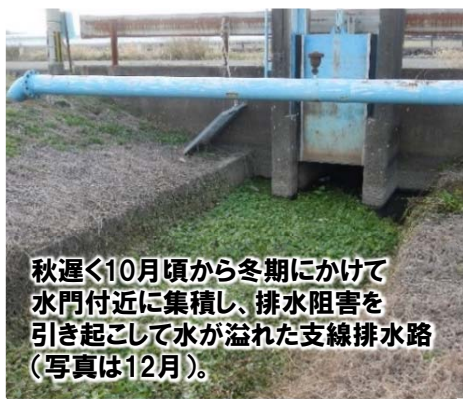
秋遅く10月頃から冬期にかけて
水門付近に集積し、排水阻害を
引き起こして水が溢れた支線排水路
(写真は12月)。

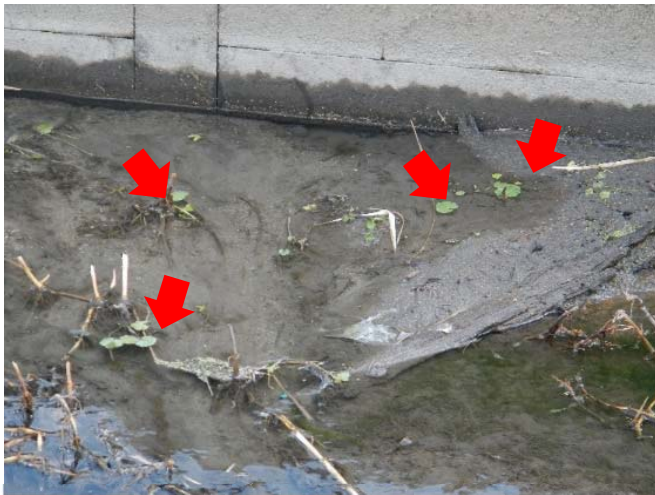
泥の中に残った茎の破片から再生する(写真は12月)。

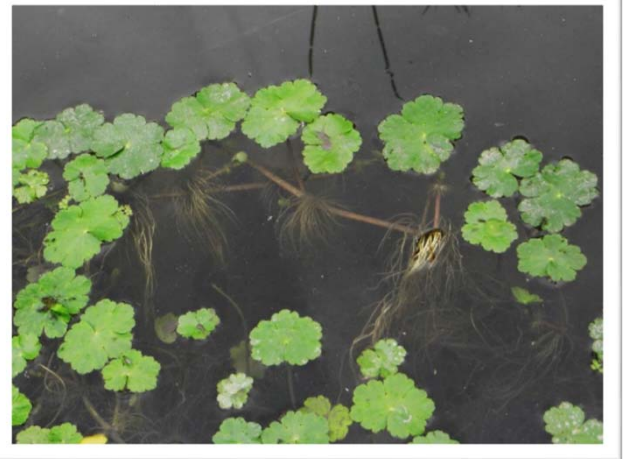
茎が次々に枝分かかれながら、水中や地中で横に広がる。種子からも増える(写真は5月)。

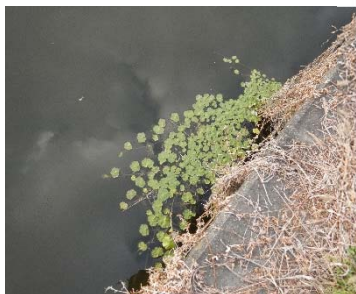
除去が容易な根を張る前の水面に浮かんだ状態。(写真は12月)

- 種子で繁殖するので開花、結実前に除去する。
- 水位が低下すると水底に根を張り除去が困難。水面に浮かんだ状態の時に除去する。
- 土中の茎や種子まで除去するには、表土を15cm程度除去する。
- 切れ藻(茎の破片)からも再生するので、それらもできるだけ回収する。

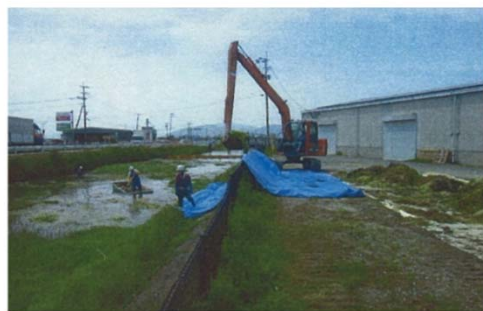
幹線用排水路(クリーク)で、6月～翌年の2月にかけて行われる重機での除去作業。

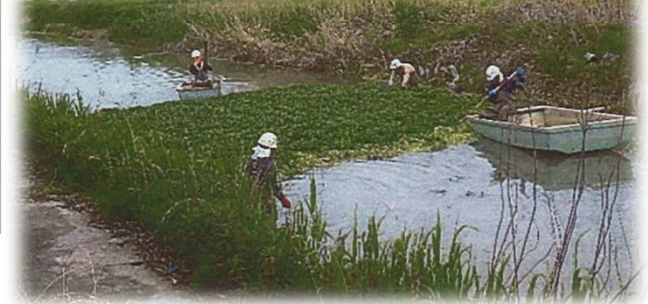
幹線用排水路(クリーク)で、6月～翌年の2月にかけて、重機が入らない場所で行われる船からの人力での除去作業。
