## (7) 東部地区(田主丸)

## (8) 西部地区(城島・三潴)

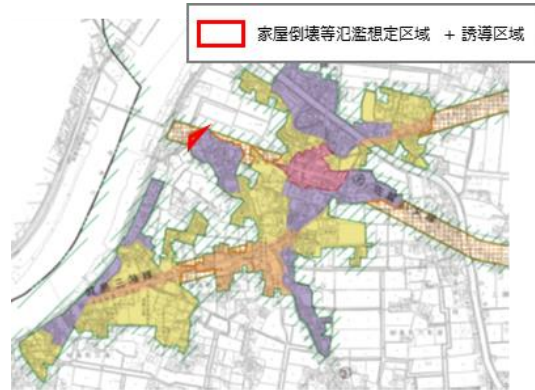
### 城島地区(誘導区域西側)

○筑後川の家屋倒壊等氾濫想定区域（氾濫流）の指定がある当該地域は、準工業地域であるが、建築物はない。

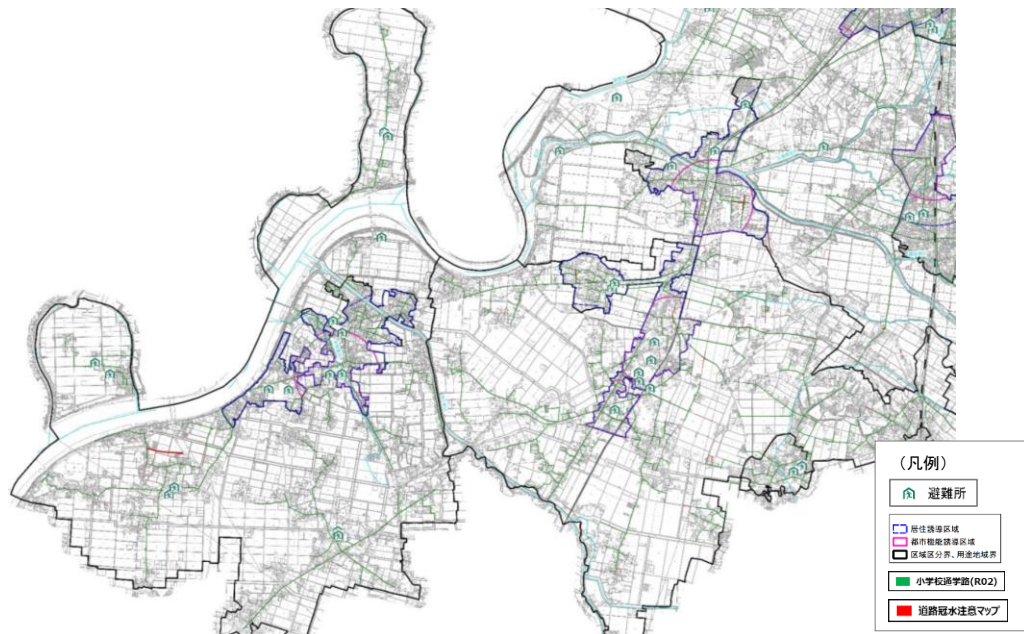
⑦ 浸水ハザード(道路冠水注意マップ) × 通学路(避難路) + 避難所

○道路冠水注意マップと通学路が重なっている道路が一部ある。
