久留米市学校施設長寿命化計画

令和2年8月

久留米市教育委員会

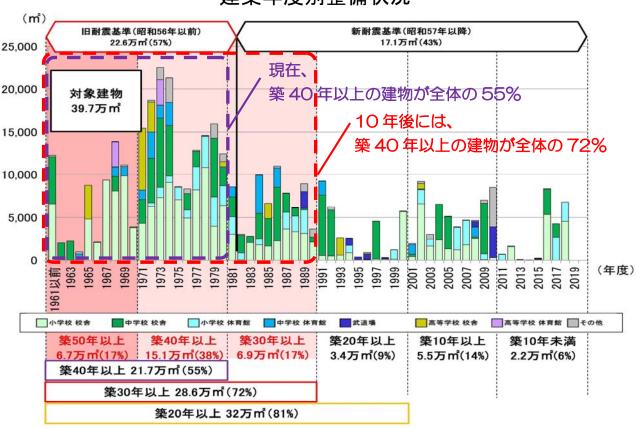
【図 2-1】建築年度別整備状況

本市の学校施設は、1960年代後半から1980年代に集中的に整備されてきました。その結果、現在、築40年以上の建物が全体の55%(約21.7万㎡)を占めており、10年後には全体の72%(約28.6万㎡)を占めることとなります。

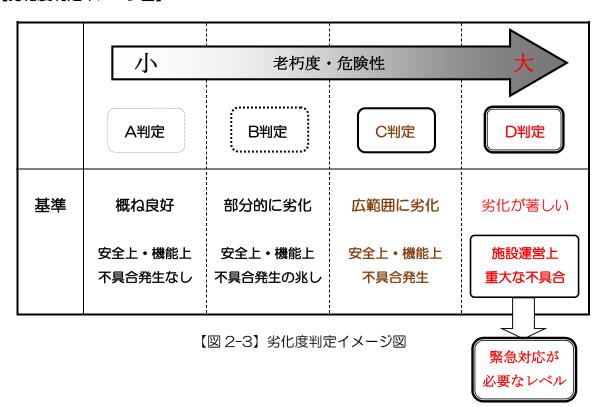
【劣化度判定イメージ図】

各部位の劣化度を判定した結果は、以下の通りです。

〔判定方法〕

•屋上防水:建築基準法第12条点検における劣化度調査をもとに判定

• 内部仕上げ: 建築又は大規模改造等の全面的改修からの経過年数により判定

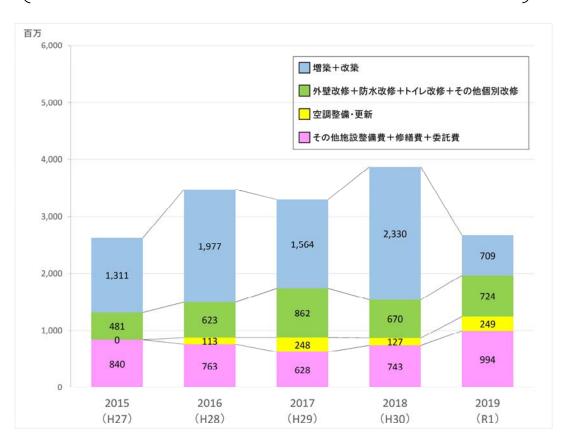
【図 2-4】過去5年間における施設関連経費の推移

本市における2015年から2019年(平成27年度から令和元年度)の5年間の学校にかかる施設関連経費は、約26億円~39億円/年で推移しており、平均で約31.9億円/年となっています。

「そのうち、改築工事や増築工事に要したコストは、約15.8億円/年 個別改修工事や修繕費等に要したコストは、約16.1億円/年

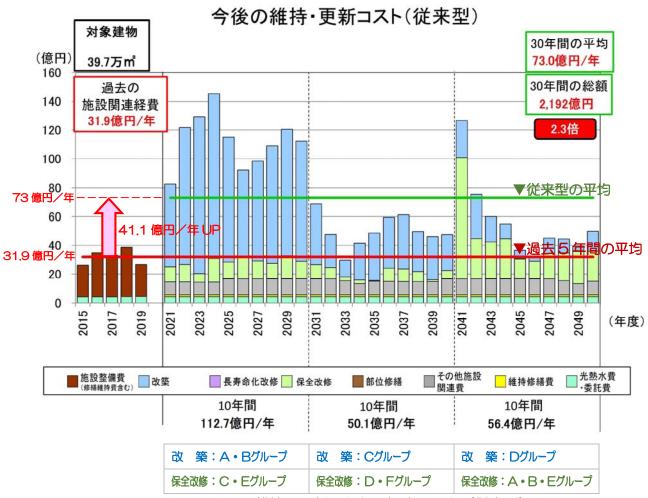
【図5-1】維持・更新にかかる概略コスト(従来型)

<u>今後30年間にかかる維持・更新コストは2,192億円、平均で約73億円/年です。</u> これは、過去5年間の施設関連経費の平均である31.9億円のおよそ約2.3倍です。

2021年~2030年の10年間に改築が集中しており、平均112.7億円/年が必要となります。近年の厳しい財政状況を踏まえると、従来の考え方に基づく学校施設の維持が極めて困難であり、対応策の検討が求められます。

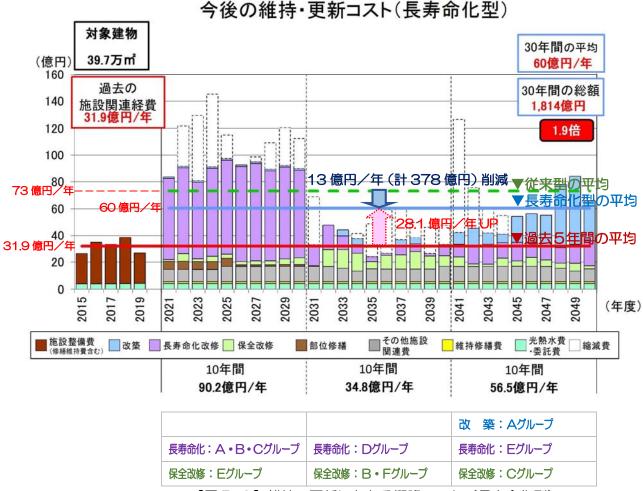
【図5-2】維持・更新にかかる概略コスト(長寿命化型)

<u>今後30年間にかかる維持・更新コストは1,814億円、平均で約60億円/年です。</u> これは、過去5年間の施設関連経費の平均である31.9億円のおよそ約1.9倍です。

2021年~2030年の10年間に長寿命化改修工事が集中しており、平均90.2億円/年が必要となります。長寿命化により支出の平準化を進めた場合でも、施設関連経費がなお不足します。
