# 歴史 散歩

れきしさんぽ No.38

善導寺の文化財（1）建造物編

## 重要文化財建造物の本堂

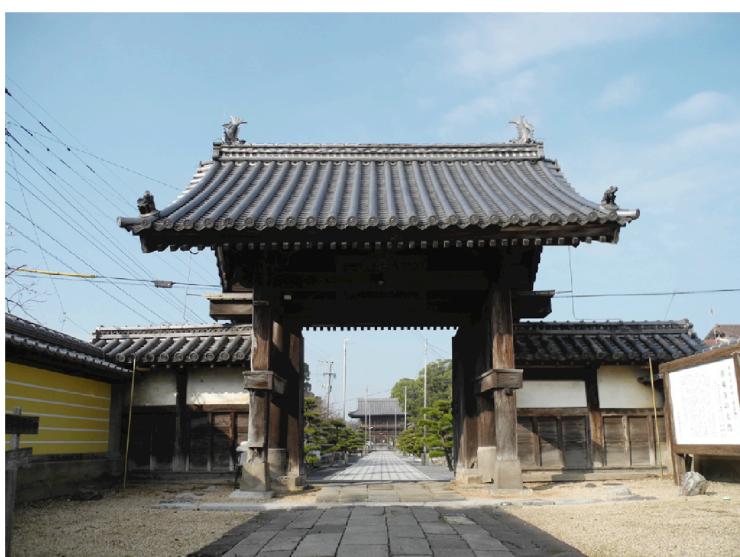
大門

薬師堂を出て、商店街を通過する市道を渡り、石畳の参道に入ると最初に見える建物です。境内の建物の中で最も古い慶安4年（1651）に建築された建物です。切妻造、本瓦葺の四脚門で、善導寺の山号である「終南山」の額が掲げられています。左右には2間分の袖屏が付属しています。

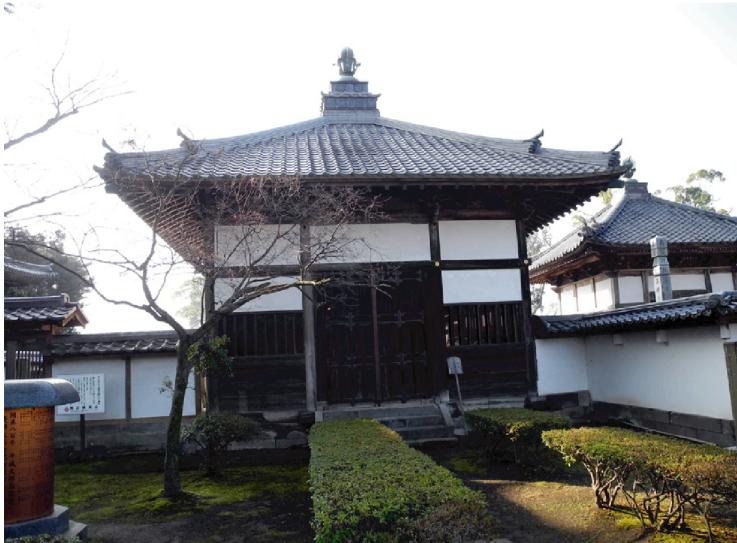
経 藏

寛文11年（1671）、福岡県三井郡北野町高島の鹿毛甚右エ門によって寄進された建物です。建物の中には黄檗版一切経が納められた八角型の輪蔵が据えられています。輪蔵は本来それを回転させることによりお経を読んだことと同じ功德があるとされていますが、老朽化により現在は回転しない状態になっています。台風や地震の被害を受けていたため、平成17年度に屋根や壁などの修理を行いました。

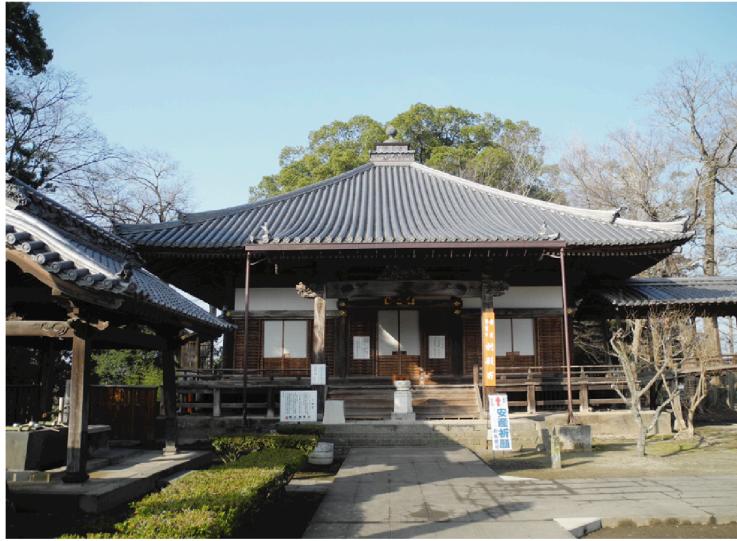
三祖堂

され、明治8年に解体された徳川家康霊屋の部材が利用されていることがわかりました。

石畠の参道の突き当りにある建物です。堂内には向かって右側に浄土宗の元祖「法然上人」、中央に中国浄土宗の高僧で法然上人に大きな影響を与えた高祖「善導大師」、左側には浄土宗二祖「聖光上人」の三体の木像が安置されていることから三祖堂と呼ばれています。このうち「木造善導大師坐像」と聖光上人を映した「木造大紹正宗國師坐像」は重要文化財の指定を受けています。

建物は明治9年に工事を開始し、明治11年に落成した桁行12.6m、梁間13.3mの規模を持つもので、平成22・23年度に屋根などの修理を実施したところ、一部に赤く塗られた部材が発見

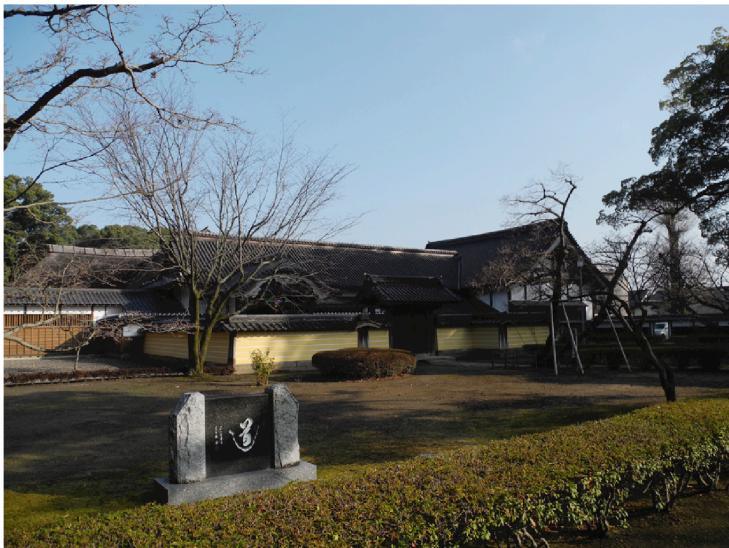
## 書院

本堂と広間の間からわずかに茅葺の建物が見えますが、実際は桁行17.8m、梁間7.9mの東西に長い大書院と、桁行11.8m、梁間7.9mの南北に長い小書院からなる大きな建物です。保存修理前は棟瓦葺でしたが、修理中の調査で茅葺であったことが判明し、建築当初の茅葺に復元されました。大書院の北廊下には水琴窟が設けられています。
